## TRABAJO FIN DE GRADO

*Evaluación de la corrosión en armaduras de hormigón por medio  
de la medición del campo potencial*

## Grado en Ingeniería Mecánica

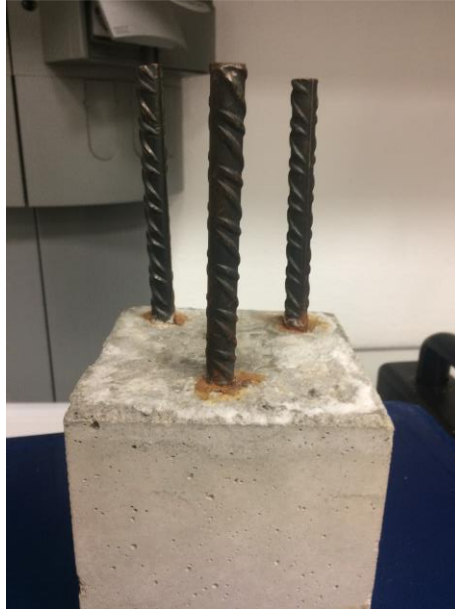
**Figura 3.1: Probeta cúbica de hormigón**

Las probetas consideradas para el análisis del grado de corrosión disponen de tres barras de acero corrugado con un diámetro de 10 mm y calidad B 500 SD (UNE 36068:2011)

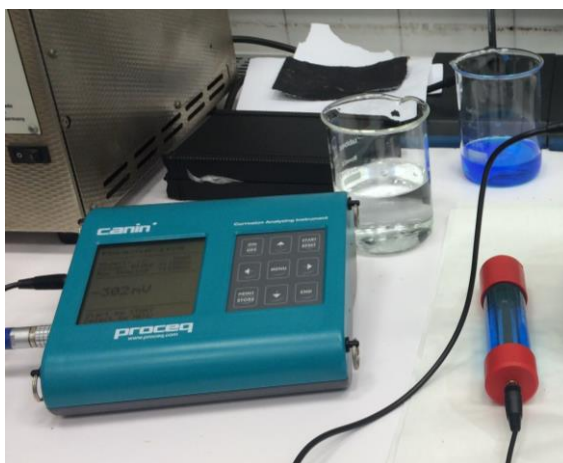
Figura 3.2: Instrumento analizador de corrosión Canin +

Antes de realizar ninguna medida, y de acuerdo con las instrucciones de uso del analizador, se prepara una solución saturada mezclando 40 unidades de peso de sulfato de cobre ( $CuSO_4$ ) con 100 unidades de peso de agua destilada. Para asegurar que la solución permanece saturada se debe añadir una cucharadita de cristales de sulfato de cobre al electrodo.

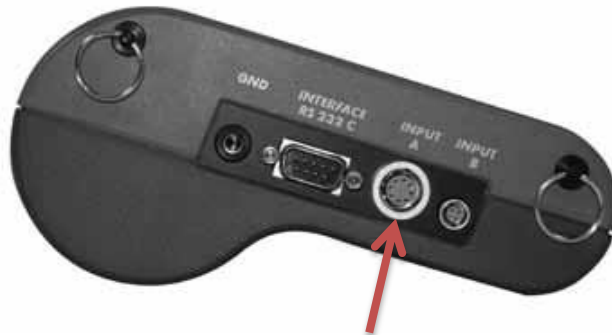
El electrodo se debe llenar al máximo dejando una cantidad mínima de aire en el compartimento. De esta forma se garantiza que el tapón de madera del compartimento este en contacto con la solución en todo momento. Una vez preparada la disolución de  $\text{CuSO}_4$  conectamos el electrodo de media celda al dispositivo, en la entrada INPUT A que necesita una conexión a tierra.

**Figura 3.3: Conexión del instrumento analizador de corrosión Canin+. [4]**

Una vez que se ha preparado la disolución que debe estar en todo momento saturada, se conecta el electrodo de celda correspondiente, de manera que se puedan llevar a cabo las mediciones de los potenciales dentro del hormigón y en la superficie del mismo.

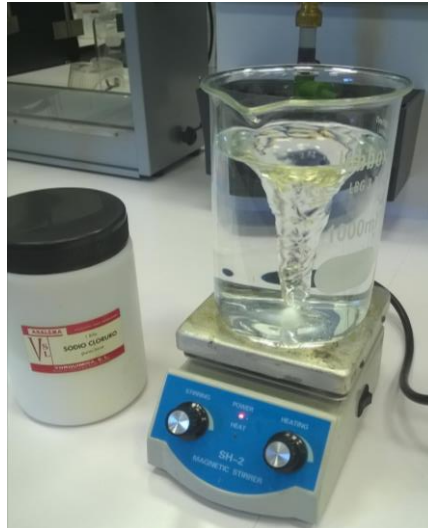
Terminados los diferentes ensayos, antes de exponer las probetas al medio agresivo se precede a la preparación de éste. Utilizando una balanza para medir la cantidad de NaCl a utilizar, en este caso 35 gramos por cada litro de disolución (agua destilada). Para la realización de éste trabajo se han necesitado un litro y medio de disolución de NaCl para llenar los so recipientes donde están contenidas las probetas.

**Figura 3.5: Preparación de la solución de NaCl**

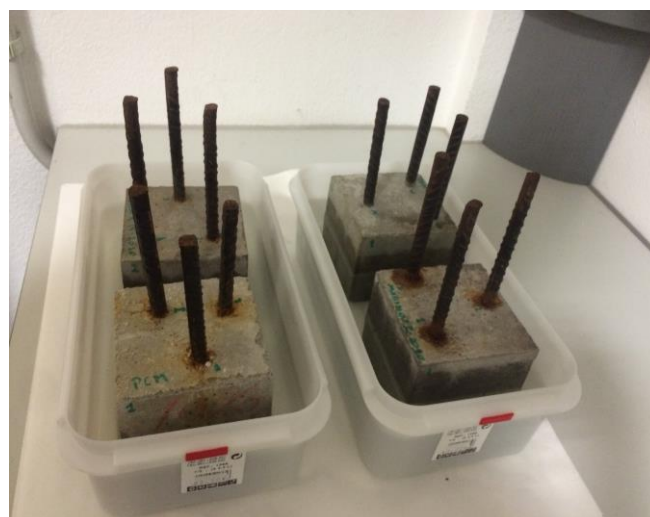
Para la elaboración del proyecto completo fue necesario preparar por segunda vez la disolución de NaCl para mantener el nivel de agua constante. Tras preparar la solución de agua salada se introducen las probetas en los recipientes en los que van a estar contenidas. Durante los periodos en los que no se realizan los ensayos permanecerán en los respectivos recipientes en los cuales se mantendrán húmedas y expuestas a cloruro sódico el cual irá aumentando el grado de corrosión de nuestras probetas a lo largo del tiempo. Para cada ensayo se realiza el mismo procedimiento, se numeran las diferentes caras de las diferentes probetas y se realiza lo mismo con las barras de acero de esta forma permitirá que siempre que se realice un ensayo, utilizar el mismo procedimiento. En cada ensayo se toman nueve muestras por cada cara de la probeta alternando entre las barras de acero más cercanas a cada cara, esto es, dieciocho muestras por cara. Se decide realizar los ensayos espaciados tres o cuatro días, posteriormente y para poder apreciar mayor progresión y diferencia de un ensayo a otro se decide realizar los ensayos a partir del cuarto espaciados cinco días.

**Figura 3.6: Probetas contenidas en sus recipientes**

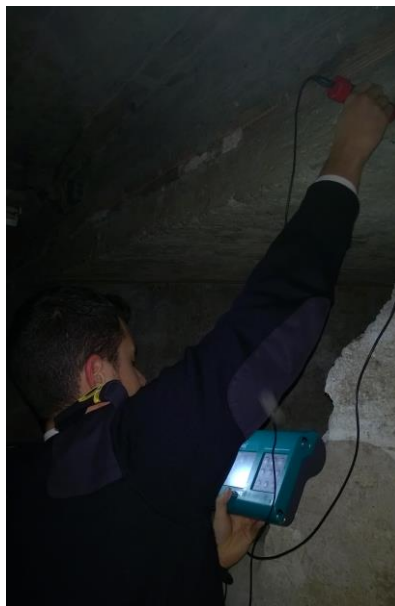
Por último y para comprobar el correcto funcionamiento de nuestro medidor de corrosión se procede a realizar un ensayo en un lugar fuera del laboratorio. Se realiza el ensayo en una estructura de hormigón en el gimnasio “Roger de Lauria” emplazado en la Escuela Naval Militar. El lugar elegido es de difícil acceso ya que no se encontró otro lugar con las condiciones óptimas para poder realizar el ensayo con el analizador de corrosión Canin+. Una vez situados en el lugar del ensayo se realizaron dieciocho muestras en la cara del hormigón el cual no estaba en el estado óptimo para realizar la medición debido a que se necesita que la cara de hormigón a medir este humedecida. Otro aspecto que hizo que la prueba no se realizara en las mejores condiciones fue la posición en la se encontraba la estructura la cual era difícil de medir, incluso debido a las malas condiciones lumínicas del lugar que impedían que se realizaran las operaciones con el rigor que debían.

**Figura 3.8: Ensayo en estructura real**

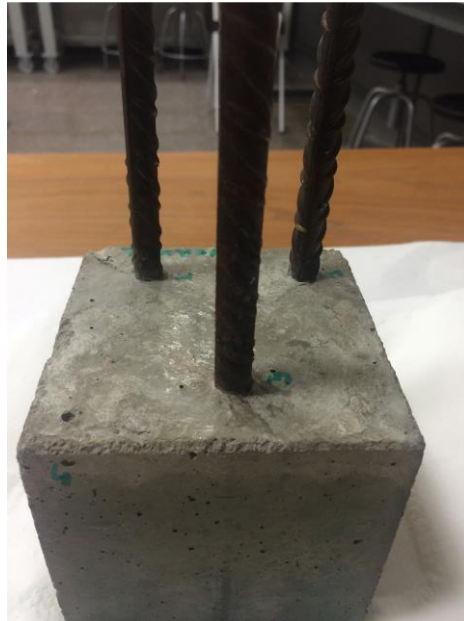
**Figura 4.11: Probeta tipo Normal ensayo 6**

Aunque no se aprecian a simple vista signos de corrosión, mediante las medidas con el analizador de corrosión se puede apreciar que la probeta se encuentra en un estado de corrosión al observar los valores del campo potencial en todo su los valores de -400 y -1000mV. En comparación con el resto de ensayos se ha producido una disminución importante de campo potencial, debida en gran parte a las medidas tomadas antes mencionadas.

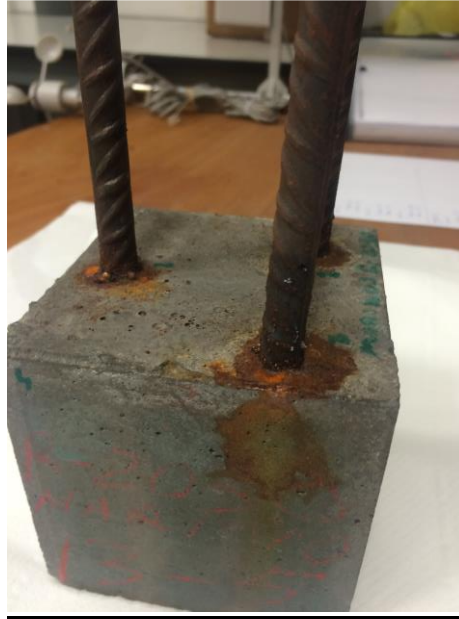
Figura 4.32: Probeta-1 tipo Marino para el ensayo 6

Como se puede apreciar en la imagen la probeta en éste ensayo ya se encuentra en un estado de corrosión bastante avanzado. En el análisis del mapa potencial, el campo, sobrepasa los -400 mV los que nos indica que el porcentaje de que exista corrosión dentro de la armadura es muy elevado. Encontrándose en situación de hormigón húmedo contaminado con cloruro según la tabla de órdenes de magnitud típicas para el potencial de media celda.

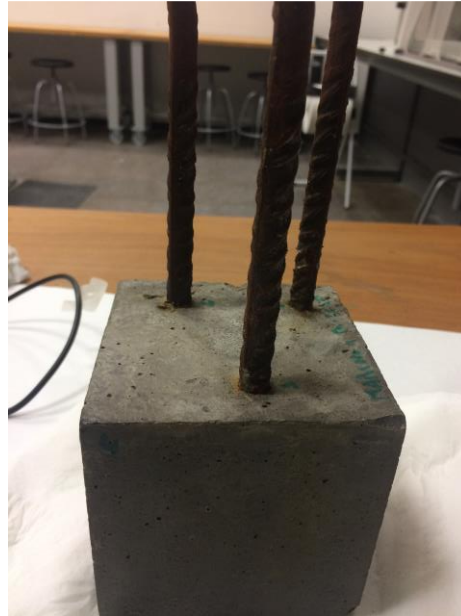
**Figura 4.34: Probeta-2 tipo Marino para el ensayo 6**

En cuanto al análisis visual de la probeta se puede apreciar que las barras de acero de la armadura de hormigón se encuentran bastante corroídas, aunque la corrosión no se ha propagado por el hormigón como es el caso de Probeta 1. El análisis del mapa potencial es suficiente para comprobar que el potencia en la probeta sobrepasa el valor de  $-400$  mV lo que indica que ya se encuentra en una situación se de hormigón húmedo contaminado con cloruro.

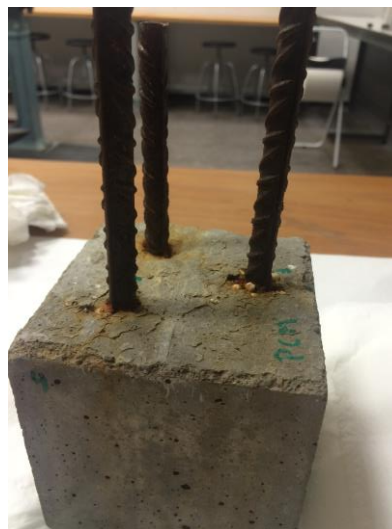
Para el análisis de este ensayo, se ha de mencionar que tras comprobar que el proceso de corrosión era muy lento, se procedió a aumentar la composición de la solución y someter la probeta a un medio aún más agresivo. Pudiéndose apreciar en la imagen mediante un análisis visual el estado de corrosión de la probeta. La probeta presenta un mayor grado de corrosión en la parte superior de la misma, debido en parte a que cierta cantidad de agua del medio se evapora y tiene que ser repuesta, por lo que se produce en cierto grado un ciclo de humedecimiento y secado alternativamente. Los cloruros pueden avanzar rápidamente por succión capilar, alcanzando así una determinada profundidad. En ésta zona si hay un acceso de oxígeno y elevada humedad, por lo que el riesgo de corrosión es alto. [4]

**Figura 4.46: Probeta de tipo PCM para el ensayo 6**

Al observar el campo potencial en toda la superficie su los valores se encuentran en el rango de -400 y -1000mV. En comparación con el resto de ensayos se ha producido una disminución importante de campo potencial, debida en gran parte a las medidas tomadas antes mencionadas. La probeta se

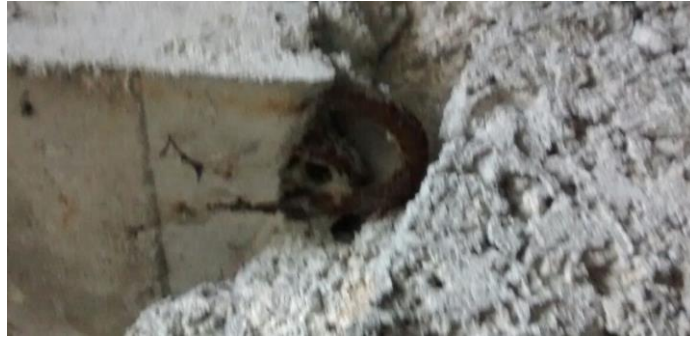
**Figura 4.51: Estructura de hormigón utilizada para el ensayo**
