## TRABAJO FIN DE GRADO

*Evaluación del comportamiento de un revestimiento superficial  
de auto-reparación de materiales de construcción*

## Grado en Ingeniería Mecánica

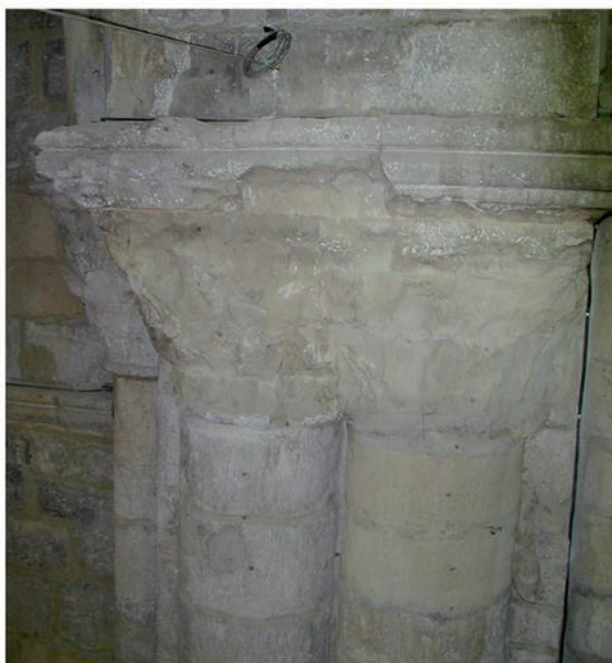
**Figura 2-2 Imagen del proceso de Lixiviación en material de construcción. ( Imagen extraída de [14])**

Las principales sales asociadas a esta fuente son las sales sulfatadas. Estas se originan, en muchos casos, como consecuencia de los procesos de alteración que afectan a morteros y recubrimientos a base de yeso, materiales que históricamente se utilizaban para acelerar el fraguado [10]. Durante su disolución, los iones sulfato y calcio pueden migrar e incorporarse al sistema poroso de la roca o del material constructivo adyacente (Figura 2-2). Un ejemplo representativo de este tipo de sales es la epsomita, cuya presencia se ha relacionado, entre otros factores, con el empleo de cementos de tipo Portland [11,12]. Por otro lado, en el caso de los morteros antiguos, la presencia de cloruros se ha vinculado al uso de arenas de origen marino en su elaboración, una práctica habitual en determinados contextos históricos [13].

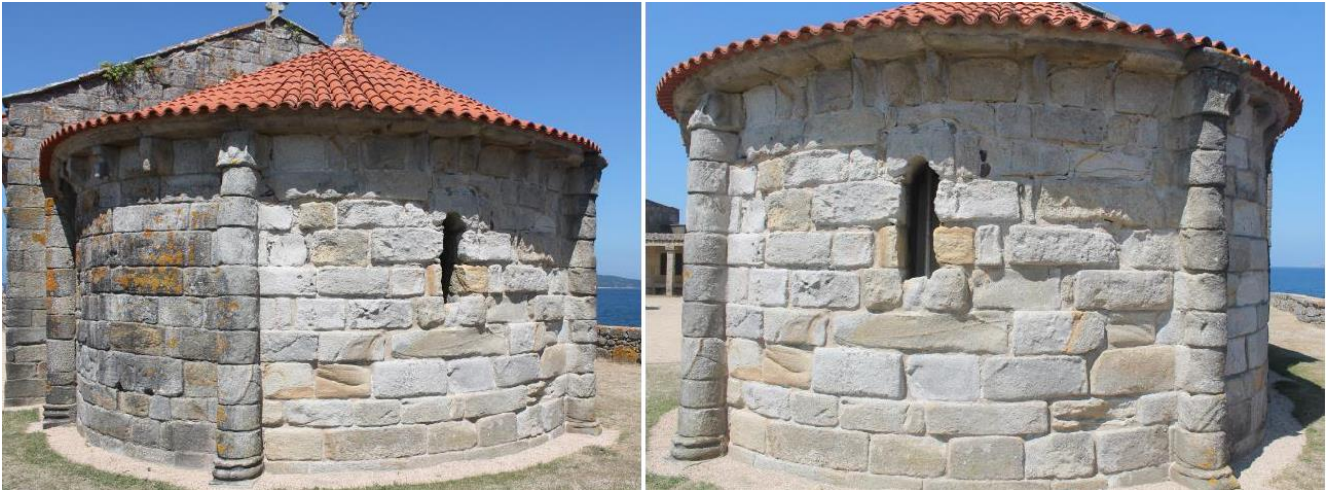
**Figura 2-4 Arenización avanzada y alveolización en algunos sillares que conforman el ábside semicircular de la Capilla de Nuestra Señora de la Lanzada del siglo XII. (Imagen extraída de [18])**

En zonas costeras, la proximidad al mar condiciona de forma directa la cantidad de sales depositadas sobre los materiales de construcción (Figura 2-4). Así, cuanto menor es la distancia al litoral, mayor es la presencia de aerosoles marinos, especialmente ricos en cloruros y sodio [17]. En el caso del ion cloruro ( $\text{Cl}^-$ ), de origen predominantemente oceánico, su concentración disminuye progresivamente a medida que aumenta la distancia al mar, un comportamiento similar al observado para el ion sodio ( $\text{Na}^+$ ). Por el contrario, hacia el interior continental se registra un incremento relativo de sulfatos y nitratos [15].

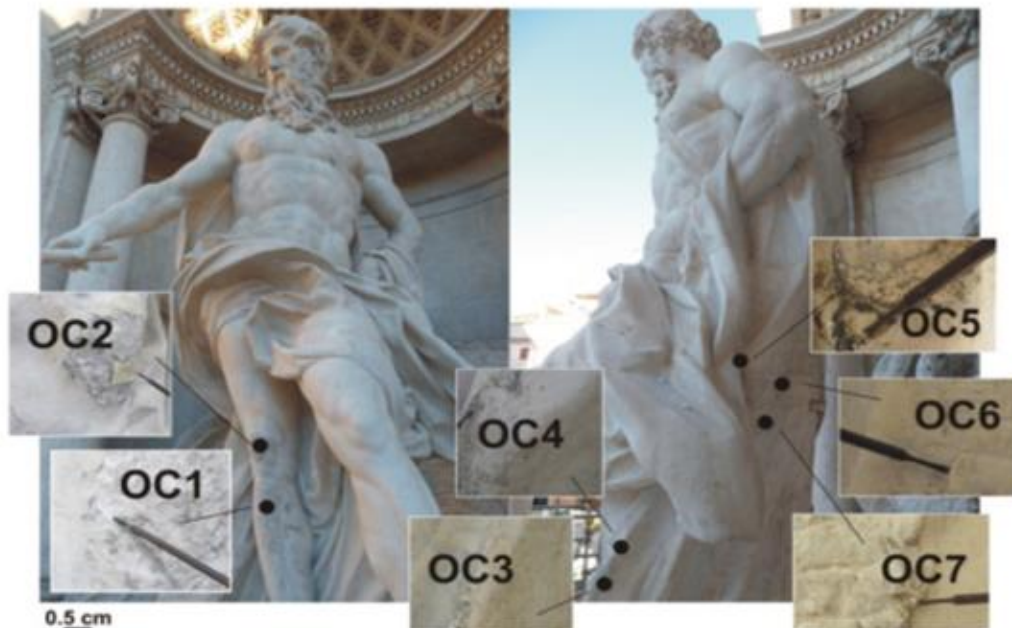
**Figura 2-5 Escultura con zonas señaladas que han sido afectadas en el material de mármol de Océano en la Fuente di Trevi, Roma. (Imagen extraída de [19])**

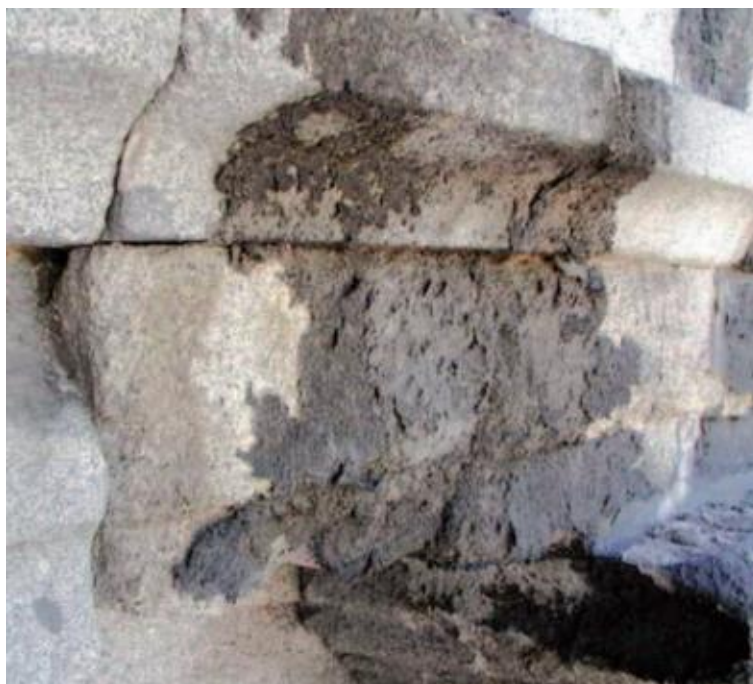
**Figura 2-6 Costra negra de sulfatación en granito del Palacio Real. (Imagen extraída de [22])**

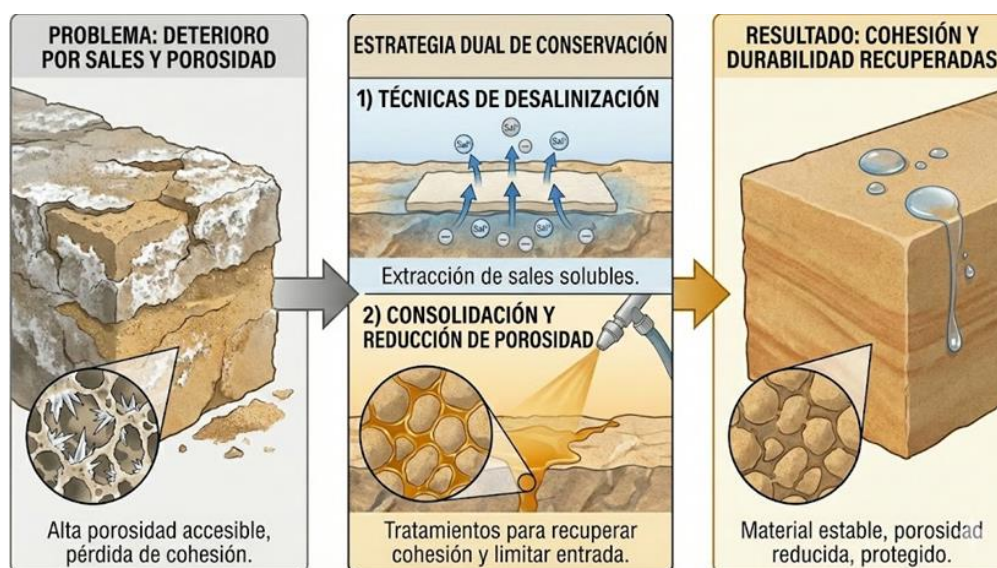
Figura 2-9 Estrategia seguida para combatir el problema asociado a la presencia de sales solubles. (Imagen generada con Gemini a partir de la estrategia de intervención recogida en [2] )

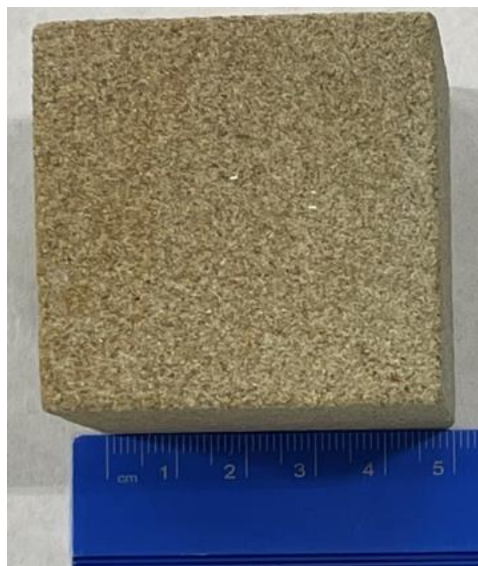
Se han utilizado 23 muestras de Dorada Urbión de dimensiones de 5x5x5 cm (Figura 3-2) para que sean sometidas a los ensayos de laboratorio que nos darán los resultados con los que podremos evaluar el resultado del proyecto.

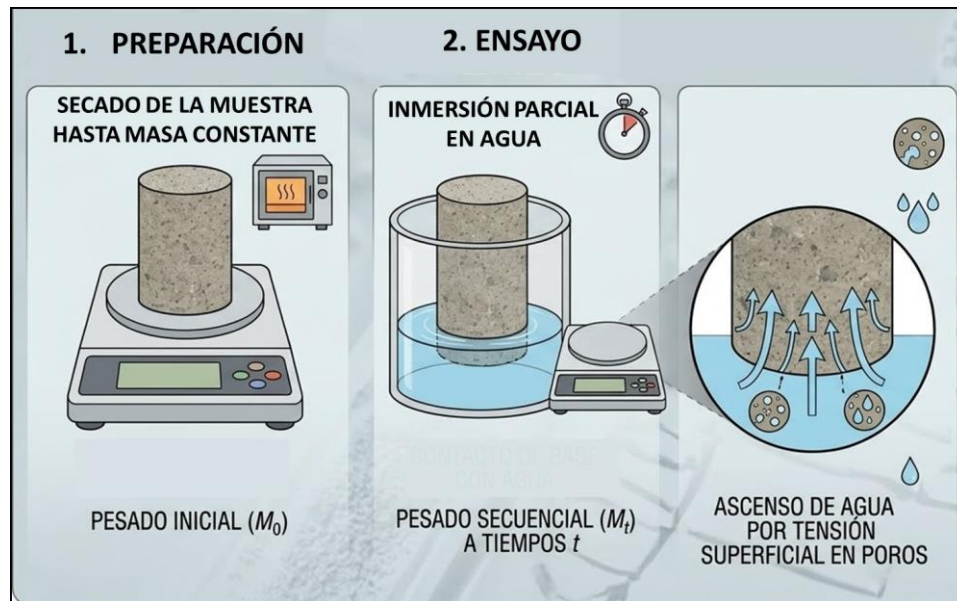
Figura 3-5 Etapas del ensayo de absorción capilar. (Imagen generada con Gemini)

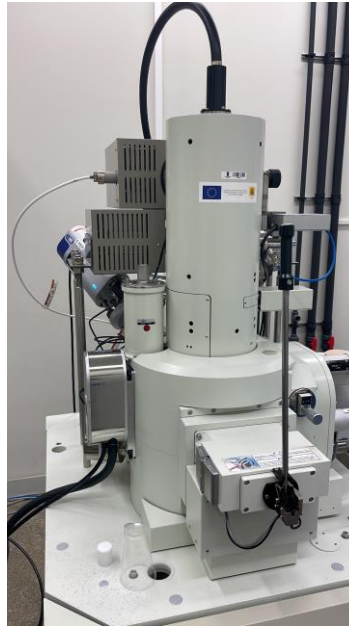
**Figura 3-8 Microscopio electrónico de barrido de emisión de campo. Modelo JSM-6700F**

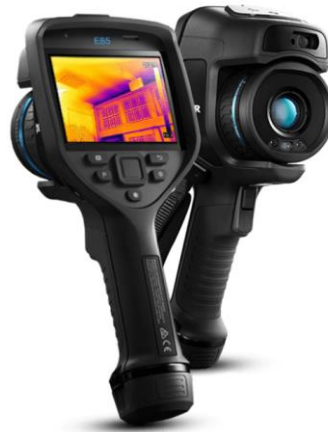
**Figura 3-12 Cámara FLIR modelo E85 (Imagen proporcionada por [57])**
