# Centro Universitario de la Defensa en la Escuela Naval Militar

## TRABAJO FIN DE GRADO

*Diagnóstico mediante técnicas no destructivas para la  
evaluación patológica de un paramento pétreo exterior del Centro  
Universitario de la Defensa (CUD) de Marín*

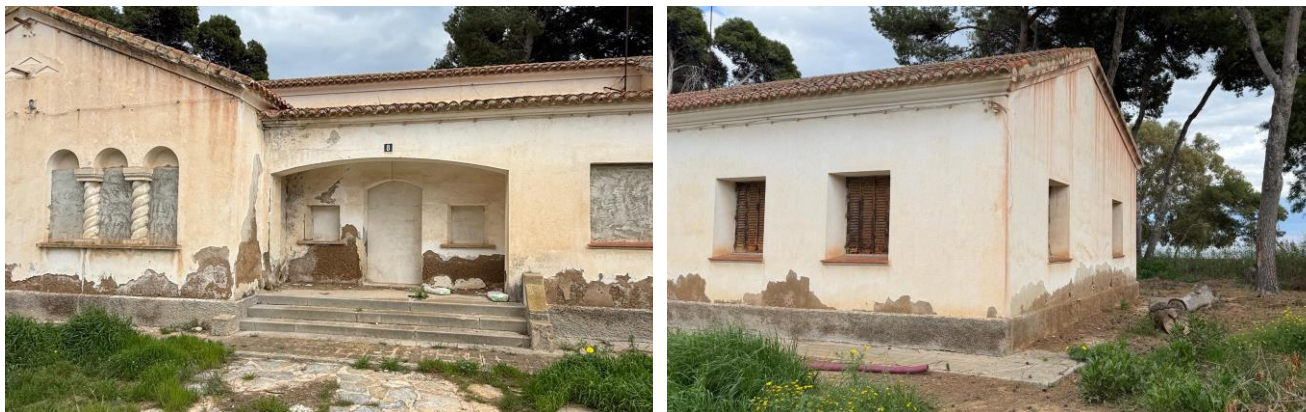
Como ejemplo de este tipo de degradación en entornos marítimos, en la **FIGURA 2-1** se muestran varias viviendas situadas en la Ciudad del Aire (San Javier, Murcia), donde pueden observarse procesos de envejecimiento y deterioro superficial asociados a la exposición prolongada al ambiente marino.

**Figura 2-1 Viviendas residenciales pertenecientes al Ministerio de Defensa, ubicadas en la Ciudad del Aire de San Javier (Murcia), construidas en entorno marítimo y que presentan procesos de envejecimiento y degradación superficial asociados a la exposición prolongada (Elaboración propia)**

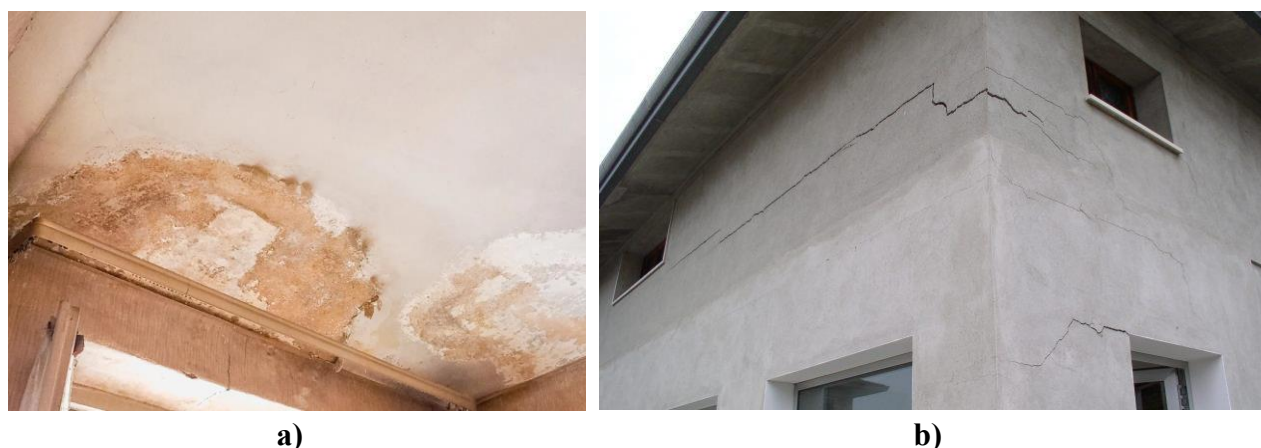
**Figura 2-2** Patologías en los edificios: a) Humedad, b) Grieta (Extraído de: a) [13], b) [14])

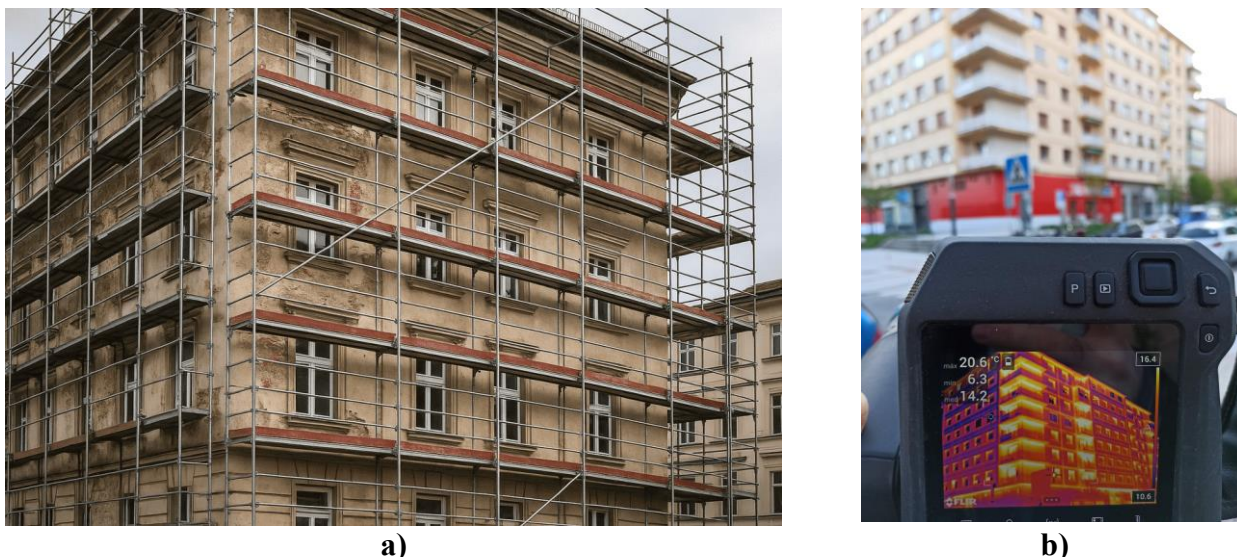
**Figura 2-3 Comparación entre métodos tradicionales de inspección y técnicas no invasivas: (a) inspección convencional mediante medios auxiliares y acceso directo a la fachada, (b) inspección mediante termografía infrarroja realizada a distancia sin contacto con el edificio (Extraído de: a) [18], b) [19])**

En contraste con estos procedimientos, las técnicas no invasivas permiten obtener información del estado del edificio sin necesidad de intervenir físicamente sobre los materiales. La **FIGURA 2-3** muestra una comparación entre los métodos tradicionales de inspección, basados en el acceso directo al elemento constructivo, y técnicas no invasivas como la termografía infrarroja, que permiten analizar el comportamiento térmico de los paramentos a distancia.

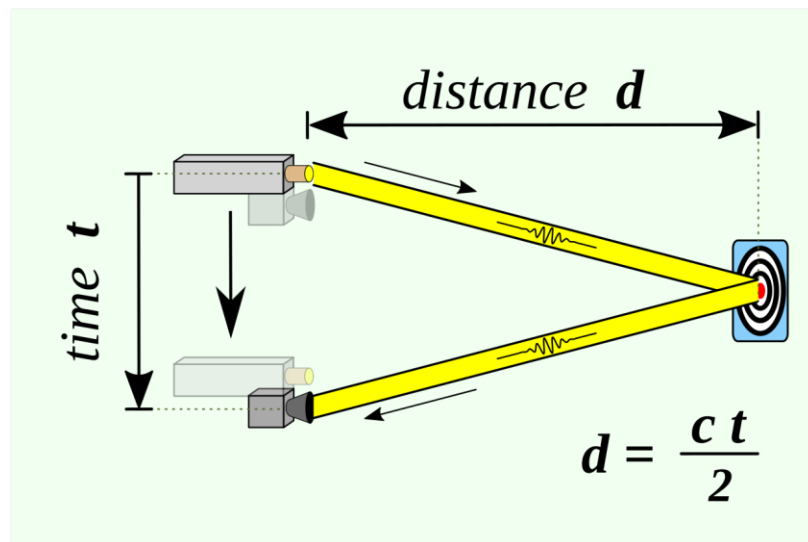
donde  $c$  (m/s) es la velocidad de la luz en el vacío y  $\Delta t$  (s) es el tiempo transcurrido entre la emisión y la recepción del pulso láser, representado gráficamente en la **FIGURA 2-4**.

Figura 2-4 Esquema del principio de medición LiDAR por tiempo de vuelo (ToF) (Extraído de [20])

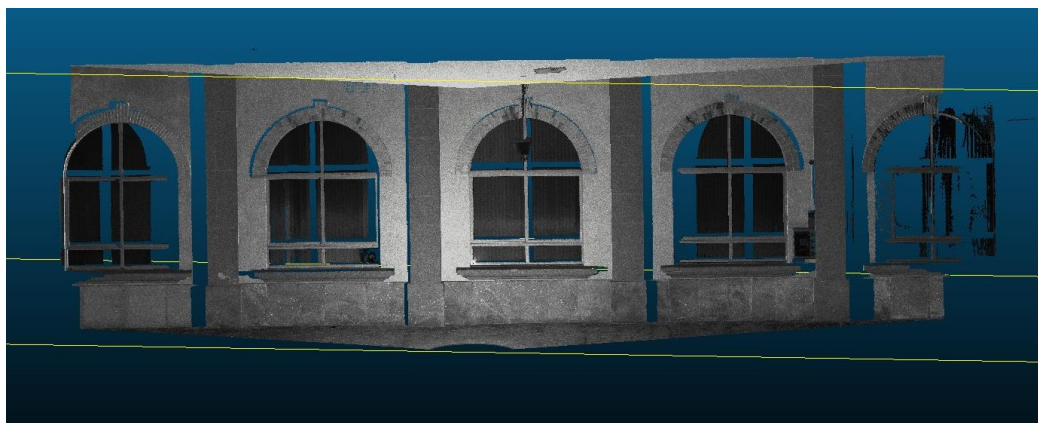
**Figura 2-5 Nube de puntos obtenida mediante escáner LiDAR en la Escuela Naval Militar (Elaboración propia)**

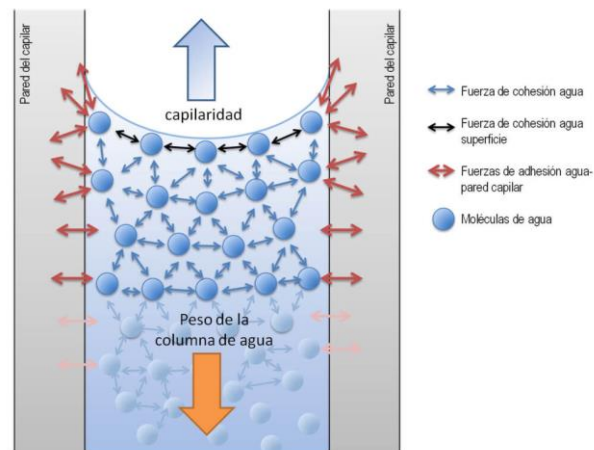
**Figura 2-6 Esquema del fenómeno de ascenso capilar en un medio poroso, mostrando las fuerzas de cohesión y adhesión que gobiernan el movimiento del agua en los materiales constructivos (Extraído de [21])**

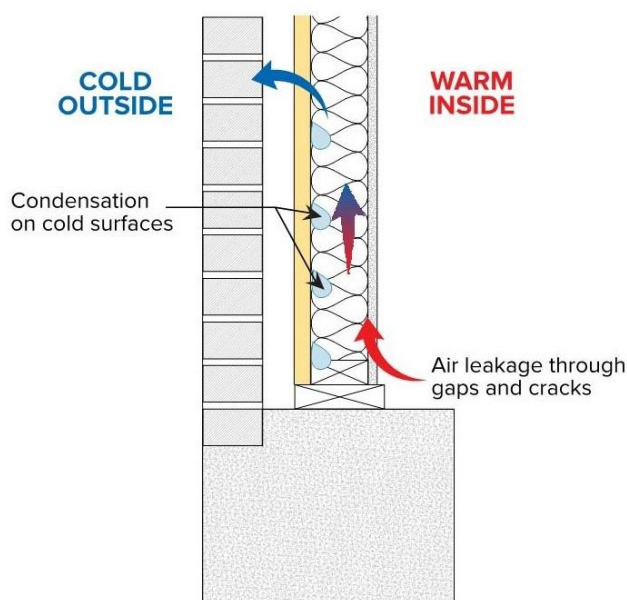
**Figura 2-7 Esquema del proceso de condensación en un cerramiento de edificio provocado por diferencias térmicas entre el ambiente interior y exterior, así como por la presencia de filtraciones de aire a través de juntas y grietas (Extraído de [23])**

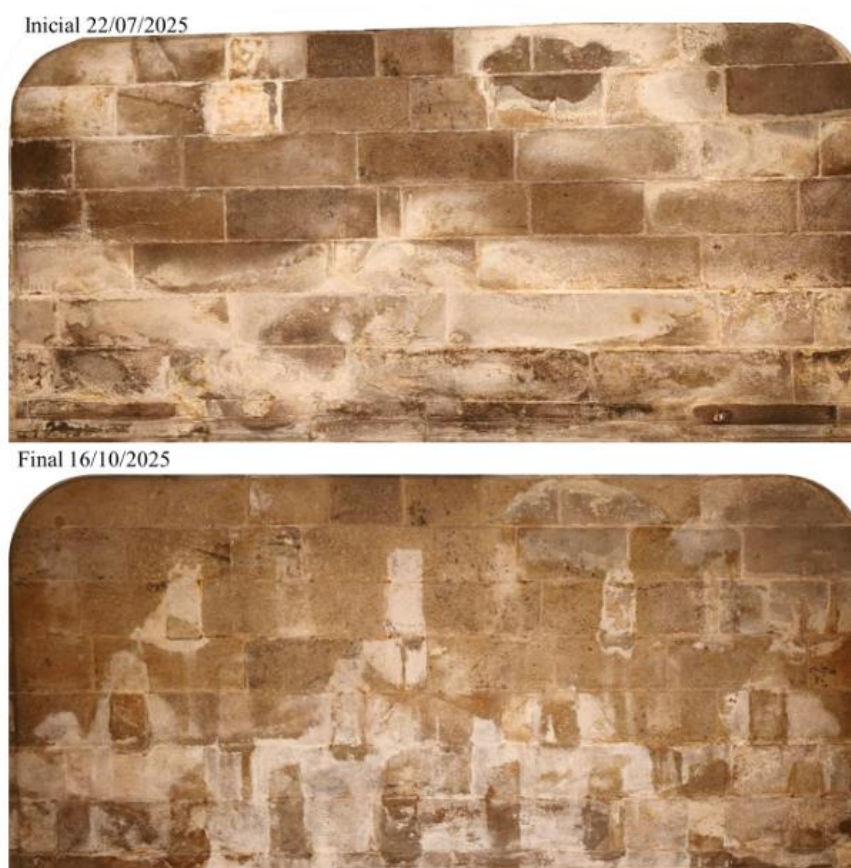
**Figura 2-9** Imágenes del paramento pétreo correspondientes a distintas fases del proceso de desalación, mostrando el estado inicial con presencia de eflorescencias salinas (imagen superior) y el estado final tras la aplicación del tratamiento (imagen inferior), documentadas en la Capilla de la Catedral de Lugo. (Extraído de [24]).

Cuando el agua se evapora, las sales disueltas pueden cristalizar, produciendo incrementos de volumen que generan presiones internas superiores a la resistencia mecánica del material, dando lugar a procesos de deterioro progresivo [24]. Este fenómeno puede manifestarse tanto en forma de eflorescencias, cuando la cristalización se produce en la superficie, como de subflorescencia, cuando tiene lugar en el interior del material siendo estas últimas especialmente dañinas [5]. En la **FIGURA 2-9** puede observarse un ejemplo de un paramento pétreo afectado por eflorescencias salinas y su estado previo y posterior a ser tratado.

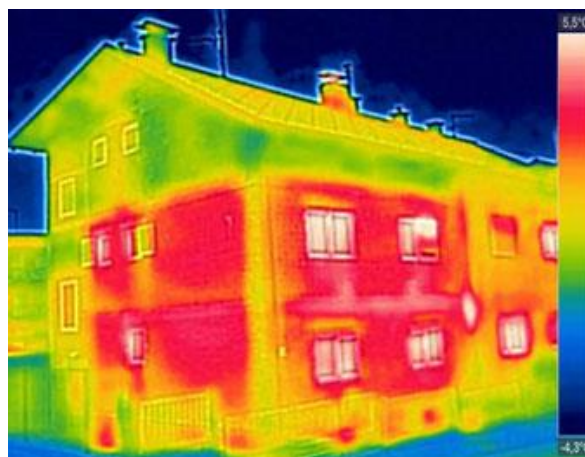
**Figura 2-15 Termografía infrarroja de una fachada, con escala de temperaturas (°C) (Extraído de [31])**

En el contexto de la edificación, tal y como muestra la **FIGURA 2-15**, la termografía infrarroja permite detectar patologías relacionadas con humedades, puentes térmicos, infiltraciones de aire, pérdidas energéticas y defectos en la envolvente, entre otros. Estas patologías generan diferencias térmicas respecto a las zonas sanas del edificio, que se manifiestan como anomalías fácilmente identificables en las imágenes térmicas.

La presencia de humedad en materiales porosos modifica su capacidad térmica y su conductividad, produciendo patrones térmicos característicos que pueden ser identificados mediante termografía infrarroja. De manera similar, los puentes térmicos provocan concentraciones de flujo de calor que se traducen en contrastes térmicos claramente visibles en condiciones adecuadas de inspección. Asimismo, la técnica ha demostrado su utilidad en la detección de defectos constructivos ocultos, como discontinuidades en el aislamiento, fisuras o zonas con desprendimientos [3], especialmente cuando se combina con otras técnicas NDT para aumentar la fiabilidad del diagnóstico. En este sentido, la termografía infrarroja se configura como una herramienta fundamental dentro de los procesos de evaluación no destructiva del estado de conservación de los edificios, sirviendo tanto como método de diagnóstico inicial como apoyo a intervenciones de mantenimiento y rehabilitación.

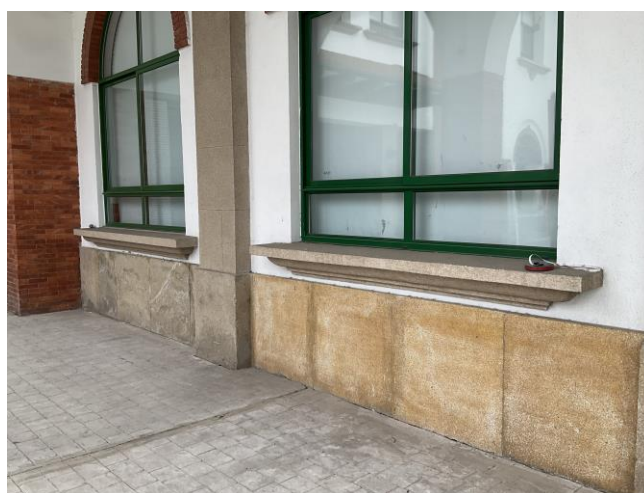
**Figura 3-2 Vista del paramento pétreo analizado en el presente estudio (Elaboración propia)**

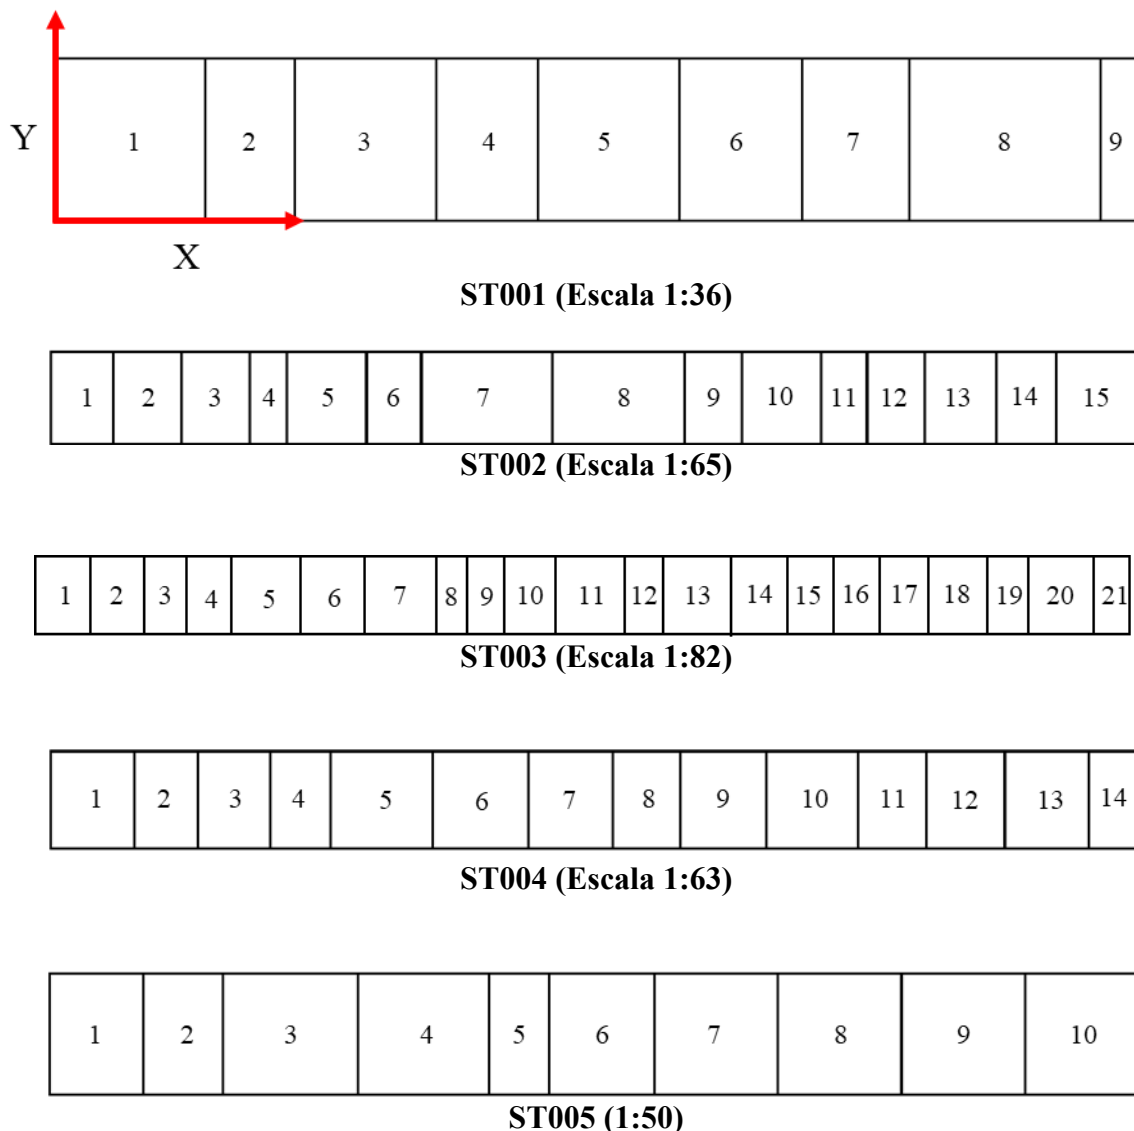
**Figura 3-3** Esquema a escala de la sectorización del paramento (43,1 m × 0,80 m) en cinco estaciones de análisis (ST001–ST005) y numeración de los sillares en cada estación.

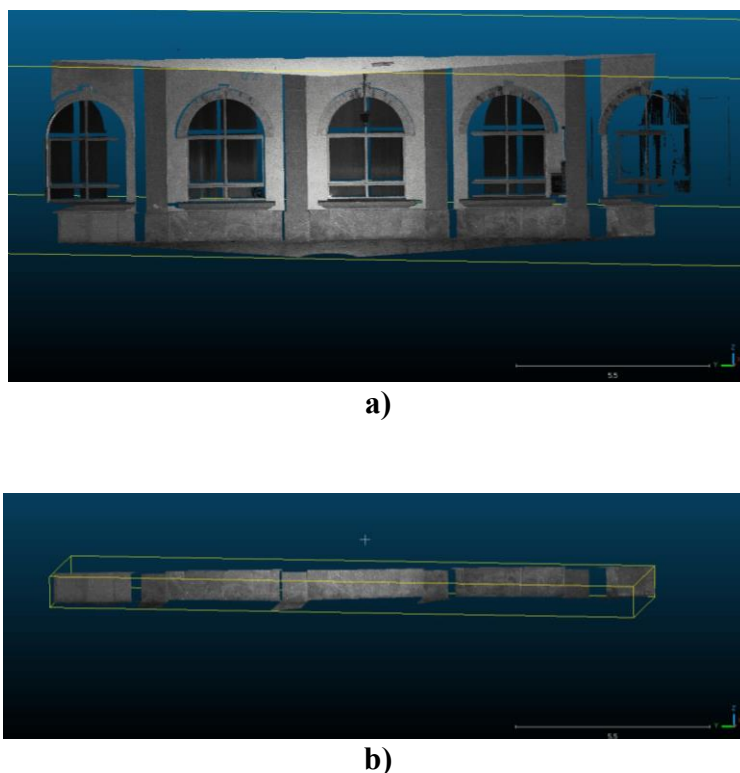
**Figura 3-5 . Proceso de segmentación del paramento en CloudCompare: a) Nube de puntos original incluyendo el entorno inmediato; b) Recorte final restringido exclusivamente al paramento objeto de estudio (Elaboración propia)**

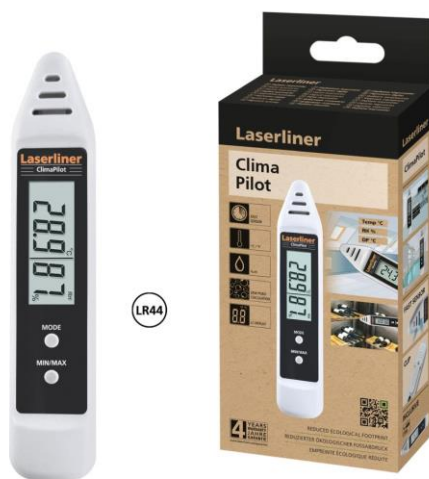
Para la medición de estos parámetros se utilizó un termohigrómetro digital Laserliner ClimaPilot, dispositivo portátil diseñado para la medición de temperatura ambiente y humedad relativa del aire. Como puede observarse en la **FIGURA 3-6**, el equipo dispone de un sensor integrado que permite registrar ambos parámetros de forma simultánea.

**Figura 3-6** Termohigrómetro digital Laserliner ClimaPilot utilizado para la medición de temperatura ambiente y humedad relativa durante la campaña de inspección (Extraído de [34])

Durante la realización de las mediciones higrométricas del muro se registraron valores aproximados de 17,8 °C de temperatura ambiente y 67 % de humedad relativa. Cabe señalar que en fechas próximas a la campaña de medición se habían producido episodios de precipitación, circunstancia que pudo favorecer la presencia de humedad en el material analizado.

Las condiciones ambientales durante la campaña de adquisición fueron registradas mediante un termohigrómetro digital Laserliner ClimaPilot (**FIGURA 3-6**), obteniéndose valores aproximados de 15°C y 69% de humedad el primer día de la campaña y 9°C de temperatura ambiente y 68 % de humedad relativa el segundo.

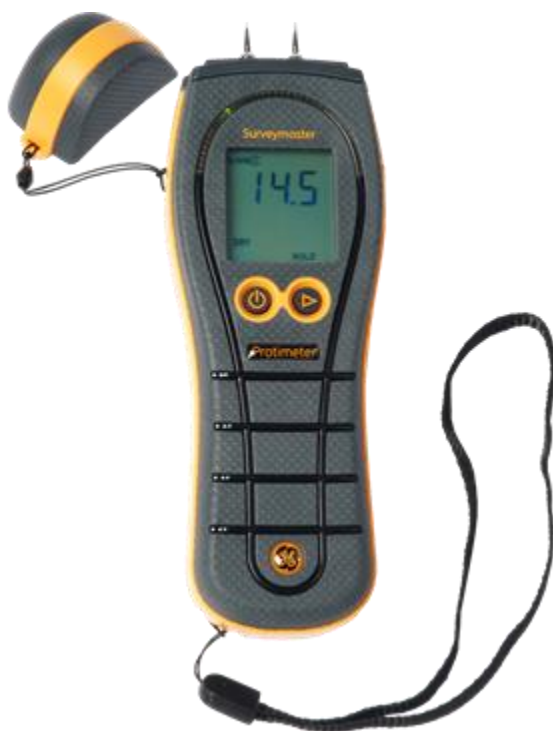
Las mediciones de humedad se realizaron utilizando un termohigrómetro Protimeter Surveymaster, instrumento portátil ampliamente empleado en inspección técnica de edificios para la detección de humedad en materiales de construcción. Como puede observarse en **FIGURA 3-7**, el dispositivo permite realizar mediciones mediante distintos modos de funcionamiento, siendo en este caso utilizado el modo “*measure*”, basado en el empleo de dos electrodos metálicos.

**Figura 3-7 Protimeter Surveymaster empleado para la medición de humedad en el paramento estudiado (Extraído de [35])**

El principio de funcionamiento del equipo se basa en la medición de la resistencia eléctrica del material. En materiales porosos como la piedra natural, la presencia de agua en los poros modifica significativamente las propiedades eléctricas del material. En particular, el agua contenida en los poros actúa como medio conductor, especialmente cuando contiene sales disueltas, lo que provoca un aumento de la conductividad eléctrica [36].

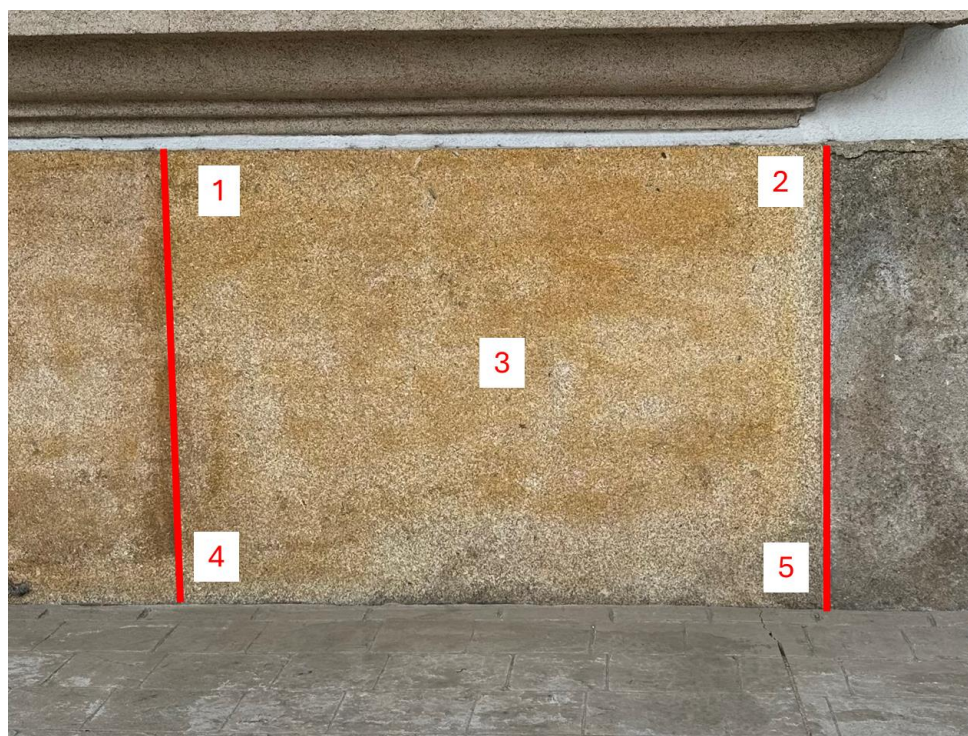
**Figura 3-8 Esquema de la ubicación de los datos extraídos de cada sillar (Elaboración propia)**

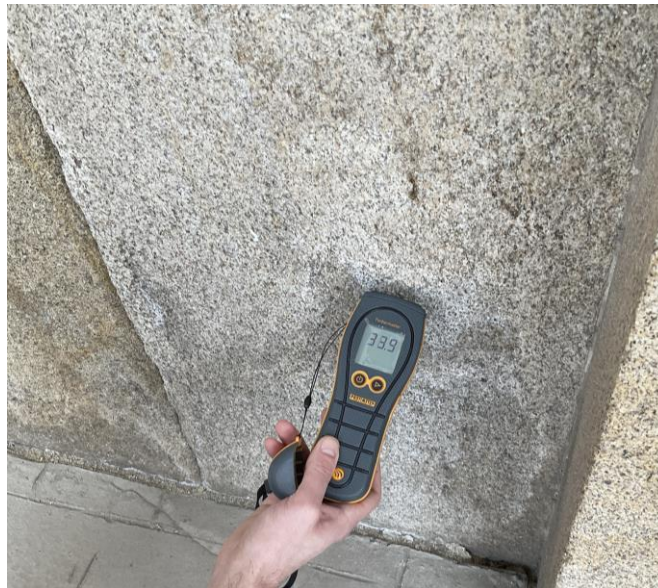
**Figura 3-9 Medición de humedad superficial en el paramento mediante higrómetro portátil durante la campaña de adquisición de datos (Elaboración propia)**

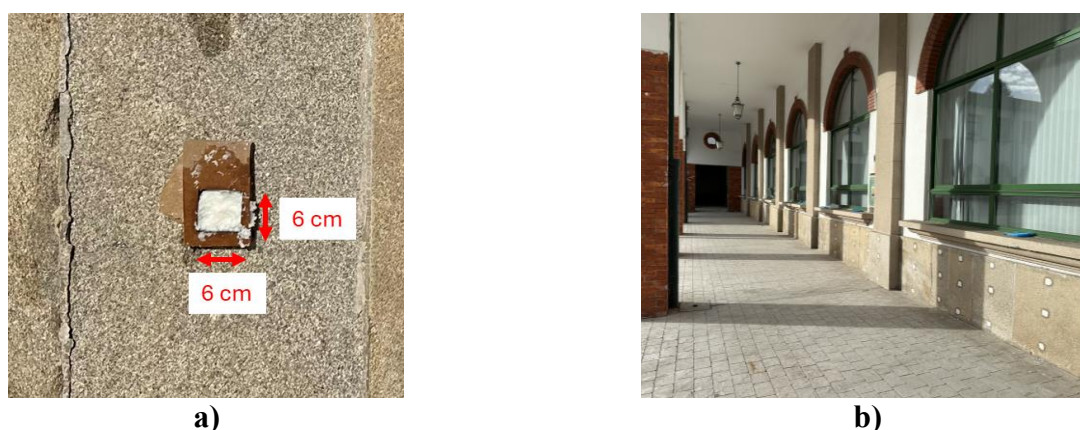
**Figura 3-12 Proceso de aplicación de papetas de celulosa para la extracción de sales solubles: a) detalle del molde empleado para delimitar el área de contacto; b) vista general del paramento con las papetas colocadas durante el proceso de extracción (Elaboración propia)**

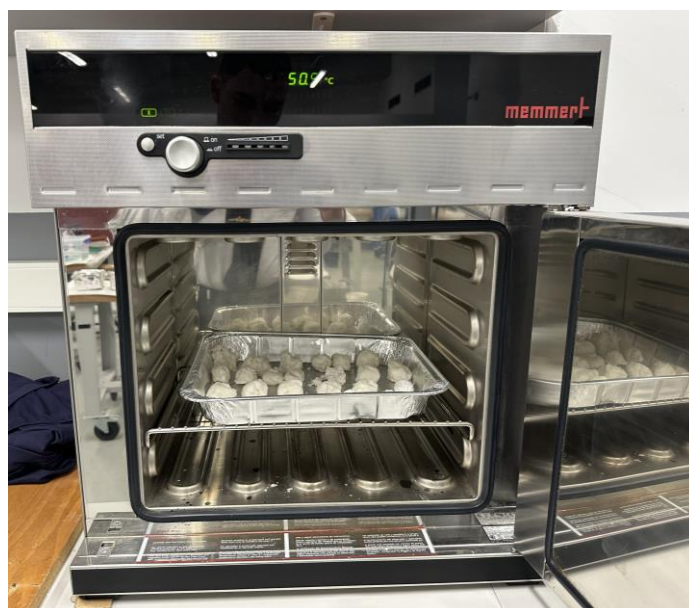
En primer lugar, las muestras fueron trasladadas al laboratorio de mecánica donde fueron introducidas en una estufa de laboratorio a 50 °C durante 48 horas, con el objetivo de eliminar la humedad residual presente en las papetas y estabilizar el material antes de su tratamiento posterior (**FIGURA 3-13**).

**Figura 3-13 Muestras en la estufa de laboratorio a 50°C para la eliminación de humedad residual (Elaboración propia)**

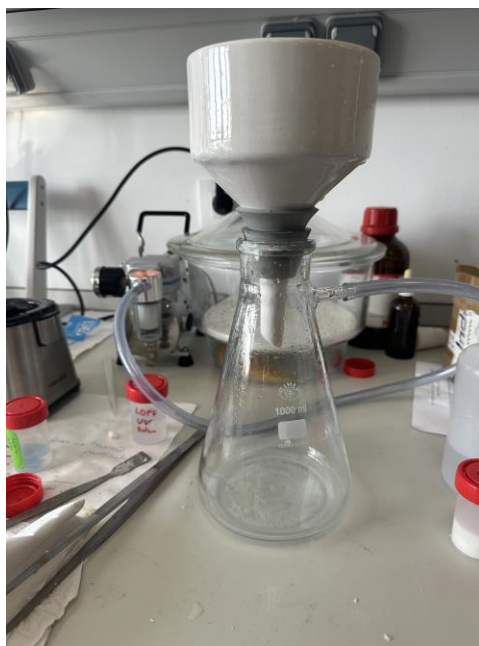
Una vez finalizado el proceso de agitación, la suspensión obtenida fue sometida a un proceso de filtración al vacío, utilizando papel de filtro y un sistema de vacío conectado a una trompa de laboratorio. Como puede observarse en la **FIGURA 3-15**, este procedimiento permite separar las partículas sólidas presentes en la muestra, obteniendo finalmente una disolución líquida que contiene exclusivamente las sales previamente extraídas.

**Figura 3-15** Dispositivo de filtración al vacío utilizado para la separación de las partículas sólidas y la obtención de la disolución que contiene las sales extraídas de la muestra (Elaboración propia)

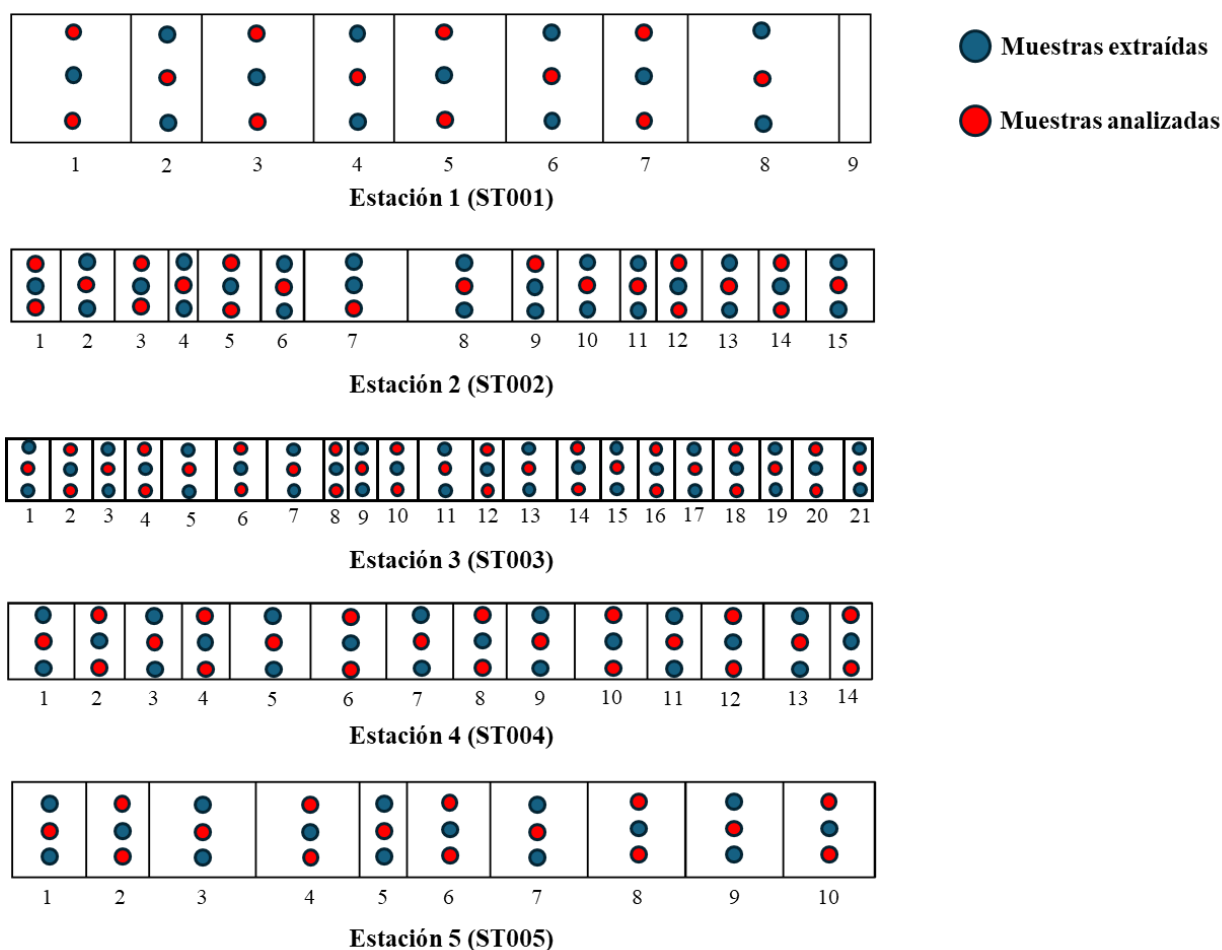
**Figura 3-16** Esquema de la distribución de las muestras extraídas y analizadas en las distintas estaciones  
(Elaboración propia)

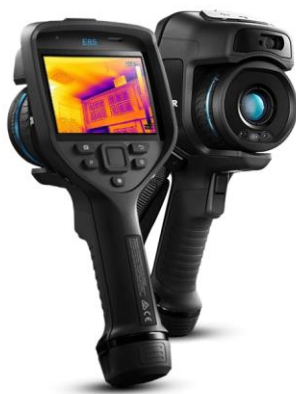
En el presente trabajo las capturas termográficas se realizaron mediante una cámara FLIR E85, con resolución térmica de  $384 \times 288$  píxeles (ancho x alto) y sensibilidad térmica inferior a  $0,03^\circ\text{C}$ , lo que permite detectar variaciones de temperatura muy pequeñas en la superficie del material. En la **FIGURA 3-17** se muestra la cámara térmica empleada y en el **ANEXO IV: ESPECIFICACIONES FLIR E85** sus especificaciones.

Figura 3-17 Cámara FLIR E85 (Extraído de [38])

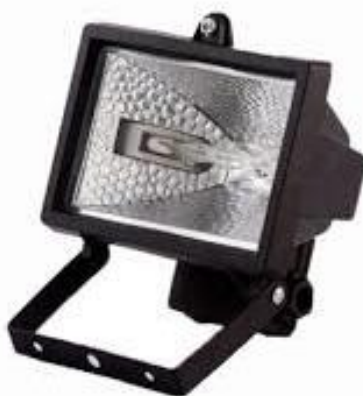
Para potenciar el contraste térmico en estas zonas, para realzar la diferencia de la huella térmica patológica frente a la huella térmica sana, se empleó un procedimiento de termografía activa, consistente en aplicar una fuente externa de calor sobre la superficie del material. En este caso se utilizó un foco halógeno de 500 W (**FIGURA 3-18**), que permitió inducir un calentamiento localizado del material durante intervalos controlados de tiempo.

**Figura 3-18 Foco halógeno 500W utilizado en termografía activa (Extraído de [39])**

Tras la excitación térmica se realizaron capturas termográficas con la cámara FLIR, registrando la distribución de temperaturas en la zonas analizadas. Este procedimiento permite detectar diferencias en

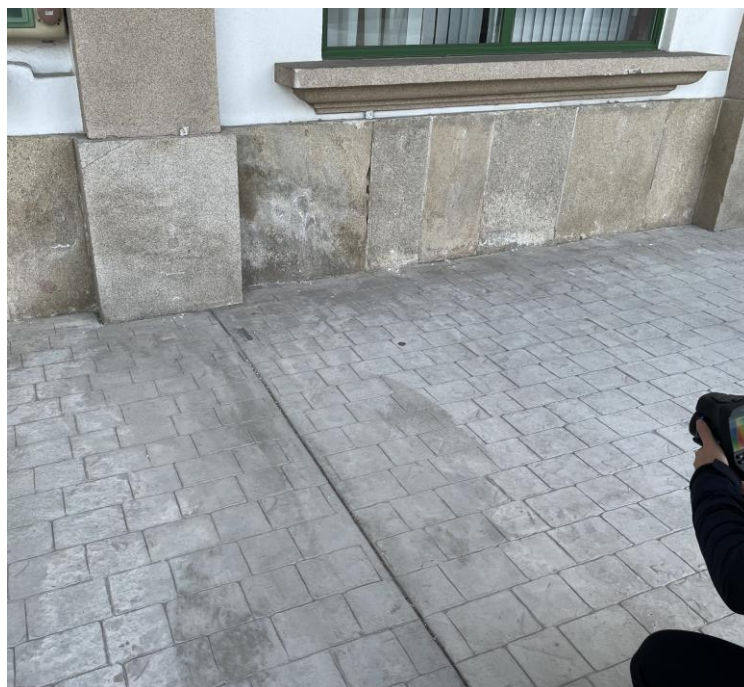
Debido a la distancia de trabajo empleada (aproximadamente 1,5 m), no era posible obtener en una sola imagen la totalidad del tramo analizado manteniendo al mismo tiempo un nivel de resolución adecuado. Por este motivo se optó por realizar una serie de capturas termográficas parciales donde cada una correspondiente a un tramo reducido del paramento. Con el objetivo de facilitar posteriormente la identificación y unión de estas imágenes, se colocaron separadores temporales de papel de aluminio entre capturas consecutivas. Este material presenta una respuesta térmica claramente diferenciada en la imagen infrarroja, lo que permitió delimitar visualmente cada una de las secciones fotografiadas durante el proceso de reconstrucción posterior. En la **FIGURA 3-19** se puede observar el proceso de captura de las imágenes termográficas de esta fase.

**Figura 3-19** Captura de imágenes termográficas del paramento mediante termografía pasiva (Elaboración propia)

Una vez obtenidas todas las imágenes, estas fueron nuevamente procesadas en el software FLIR Tools, donde se ajustaron de forma uniforme los valores de temperatura mínima y máxima para todas las capturas. Posteriormente, las imágenes individuales fueron ensambladas manualmente para generar una representación térmica continua aproximada de cada estación analizada.

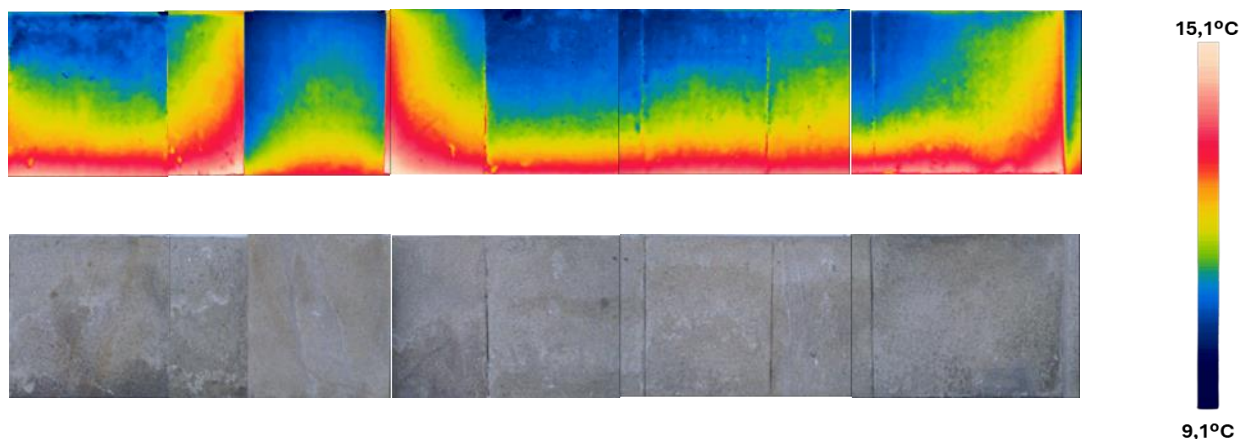
**Figura 3-20 Composición termográfica de la Estación 1 (ST001) obtenida mediante la reconstrucción de capturas individuales en termografía pasiva, junto con la imagen visible correspondiente (Elaboración propia)**

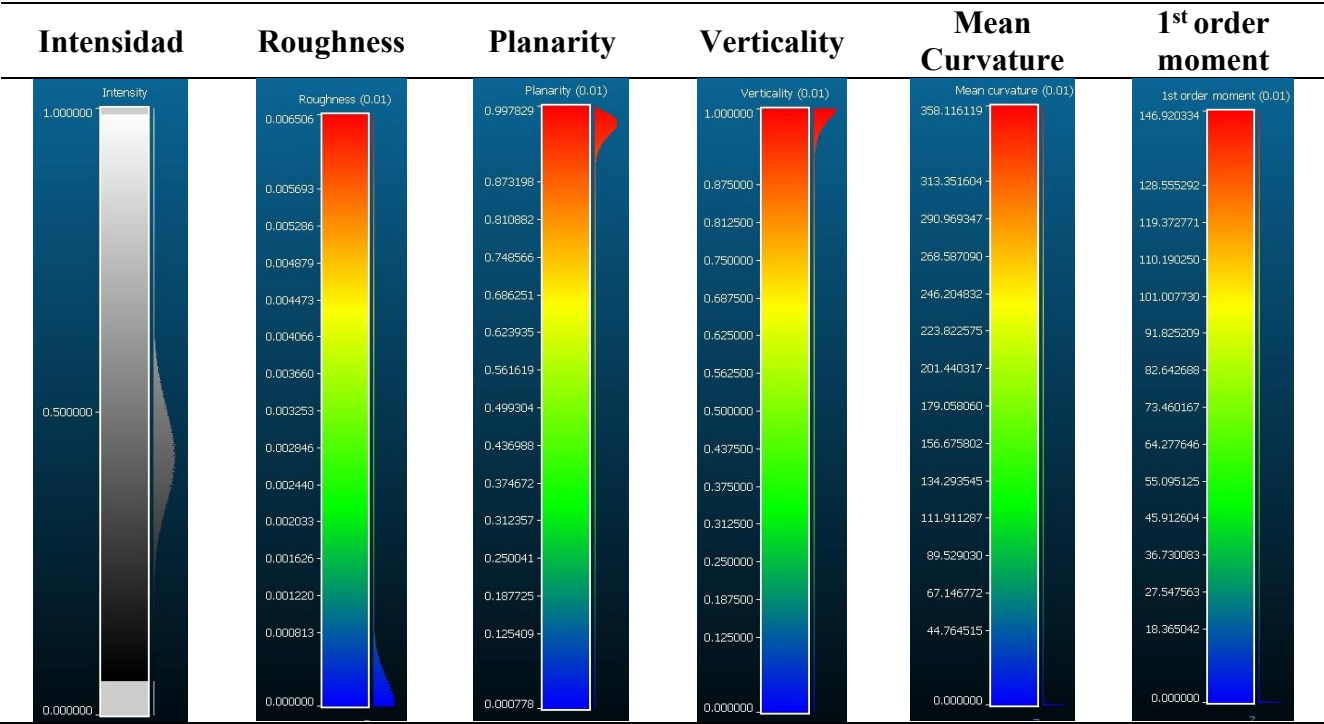
**Tabla 4-2 Escalas cromáticas de los parámetros geométricos obtenidos a partir del análisis de la nube de puntos LiDAR de la Estación 1 (ST001) (Elaboración propia)**

En conjunto, los resultados obtenidos para la estación ST001 indican que el paramento presenta una geometría globalmente regular, sin evidencias claras de deterioro geométrico significativo, aunque se

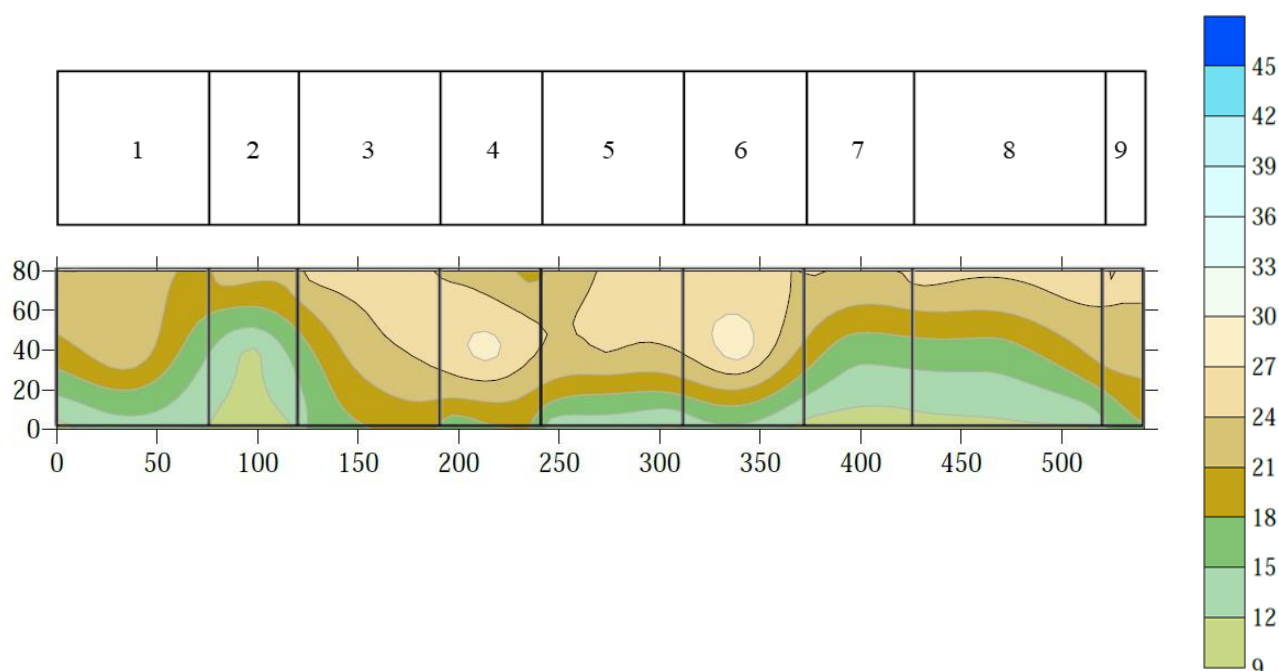
**Figura 4-1 Distribución espacial de la humedad relativa medida en %WME de la Estación 1 (ST001) (Escala 1:36) (Elaboración propia)**

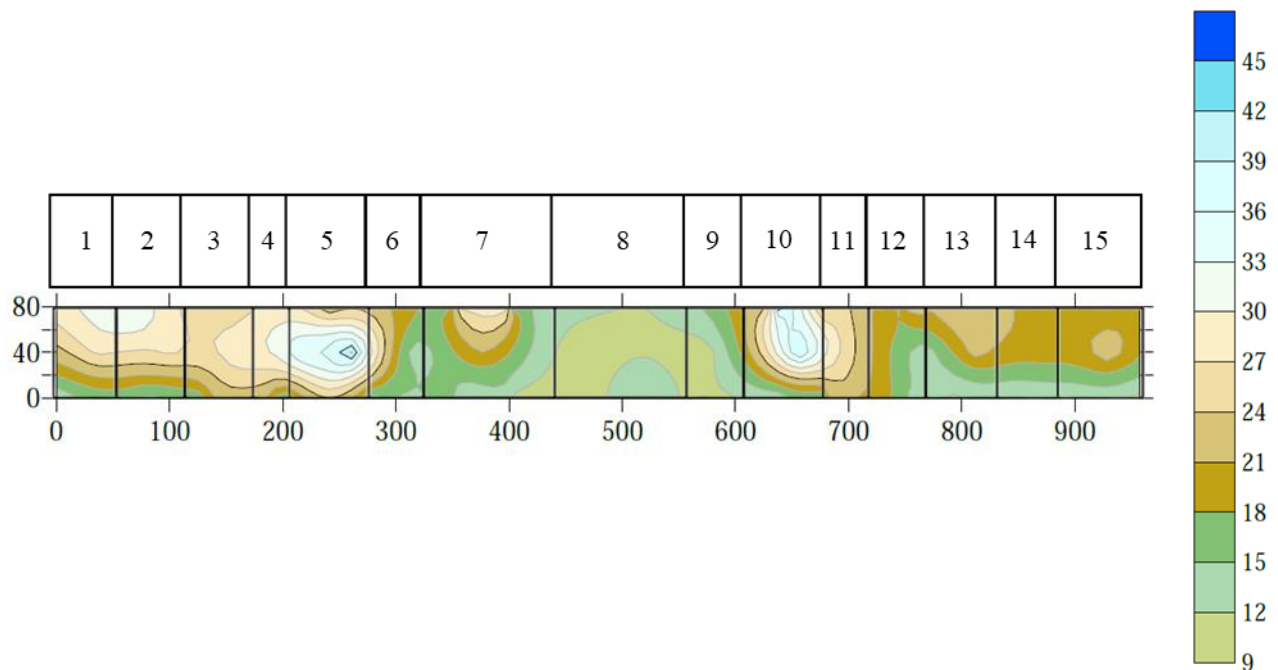
**Figura 4-2 Distribución espacial de la humedad relativa medida en %WME de la Estación 2 (ST002) (Escala 1:65) (Elaboración propia)**

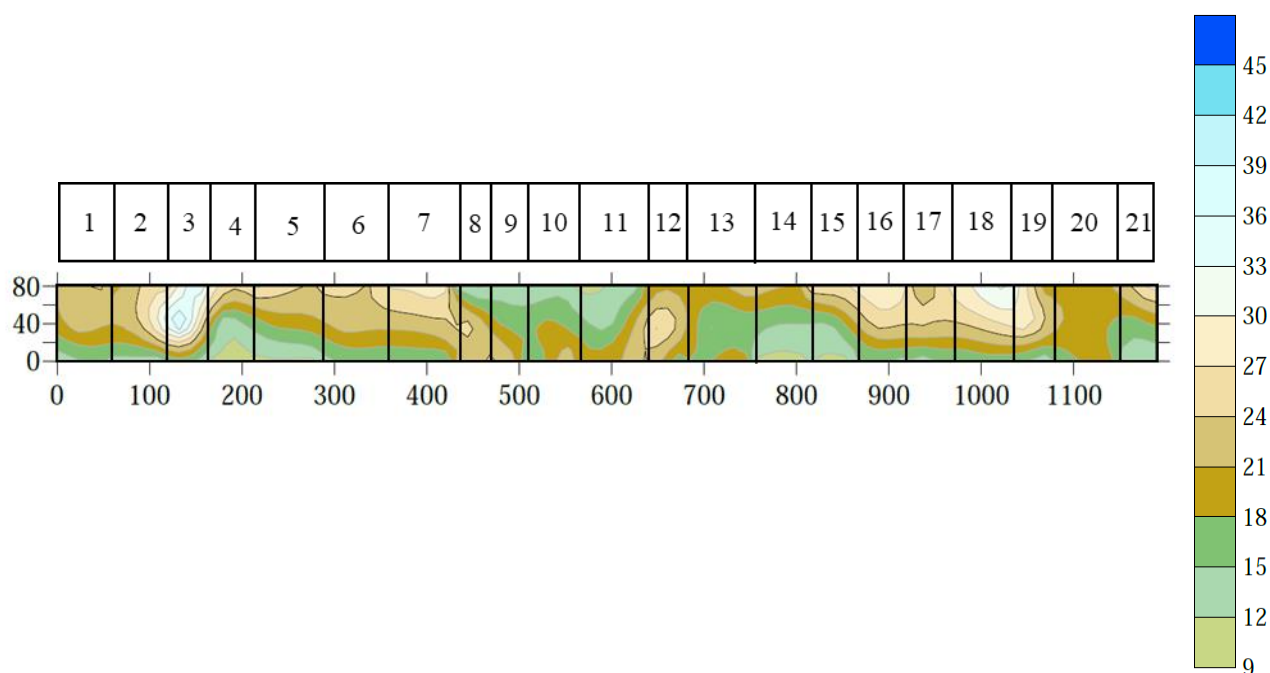
**Figura 4-3 Distribución espacial de la humedad relativa medida en %WME de la Estación 3 (ST003) (Escala 1:82) (Elaboración propia)**

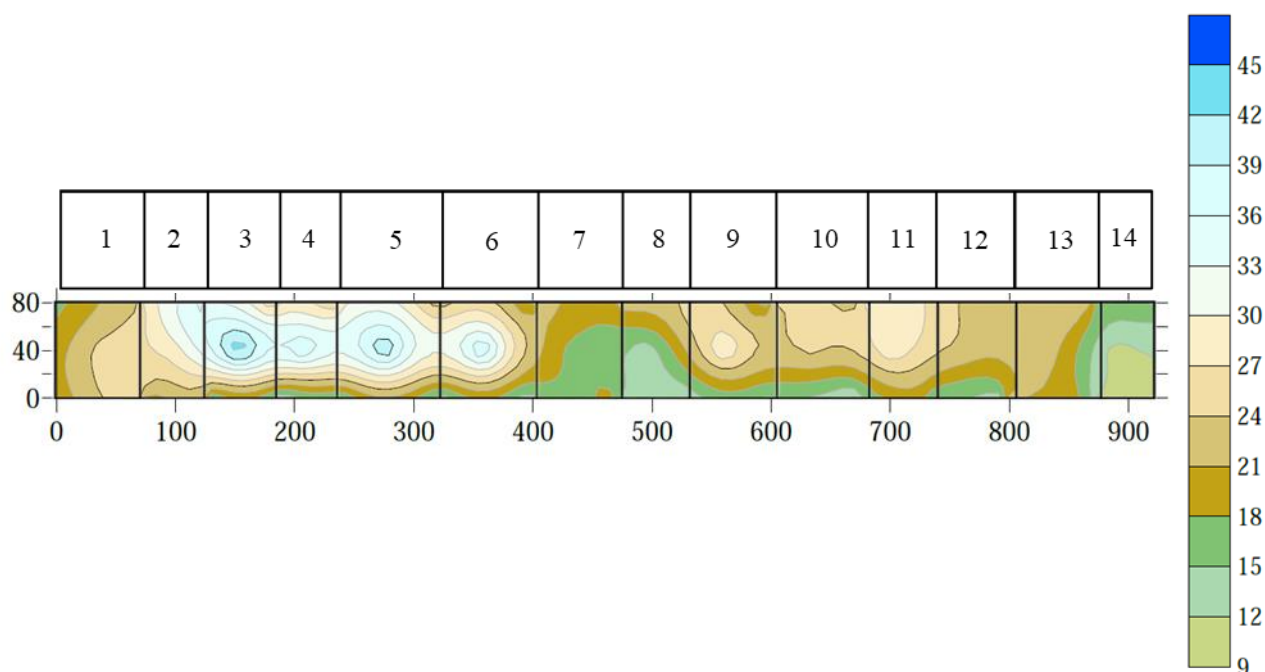
**Figura 4-4 Distribución espacial de la humedad relativa medida en %WME de la Estación 4 (ST004) (Escala 1:63) (Elaboración propia)**

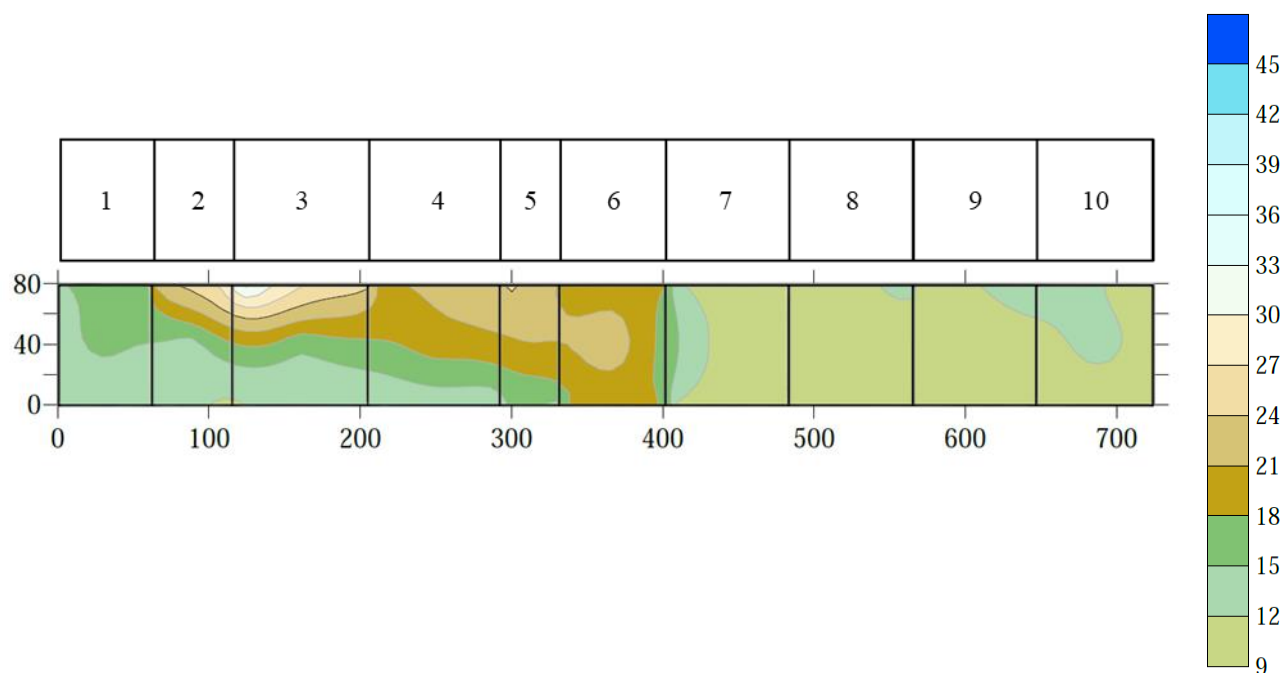
**Figura 4-5 Distribución espacial de la humedad relativa medida en %WME de la Estación 5 (ST005) (Escala 1:50) (Elaboración propia)**

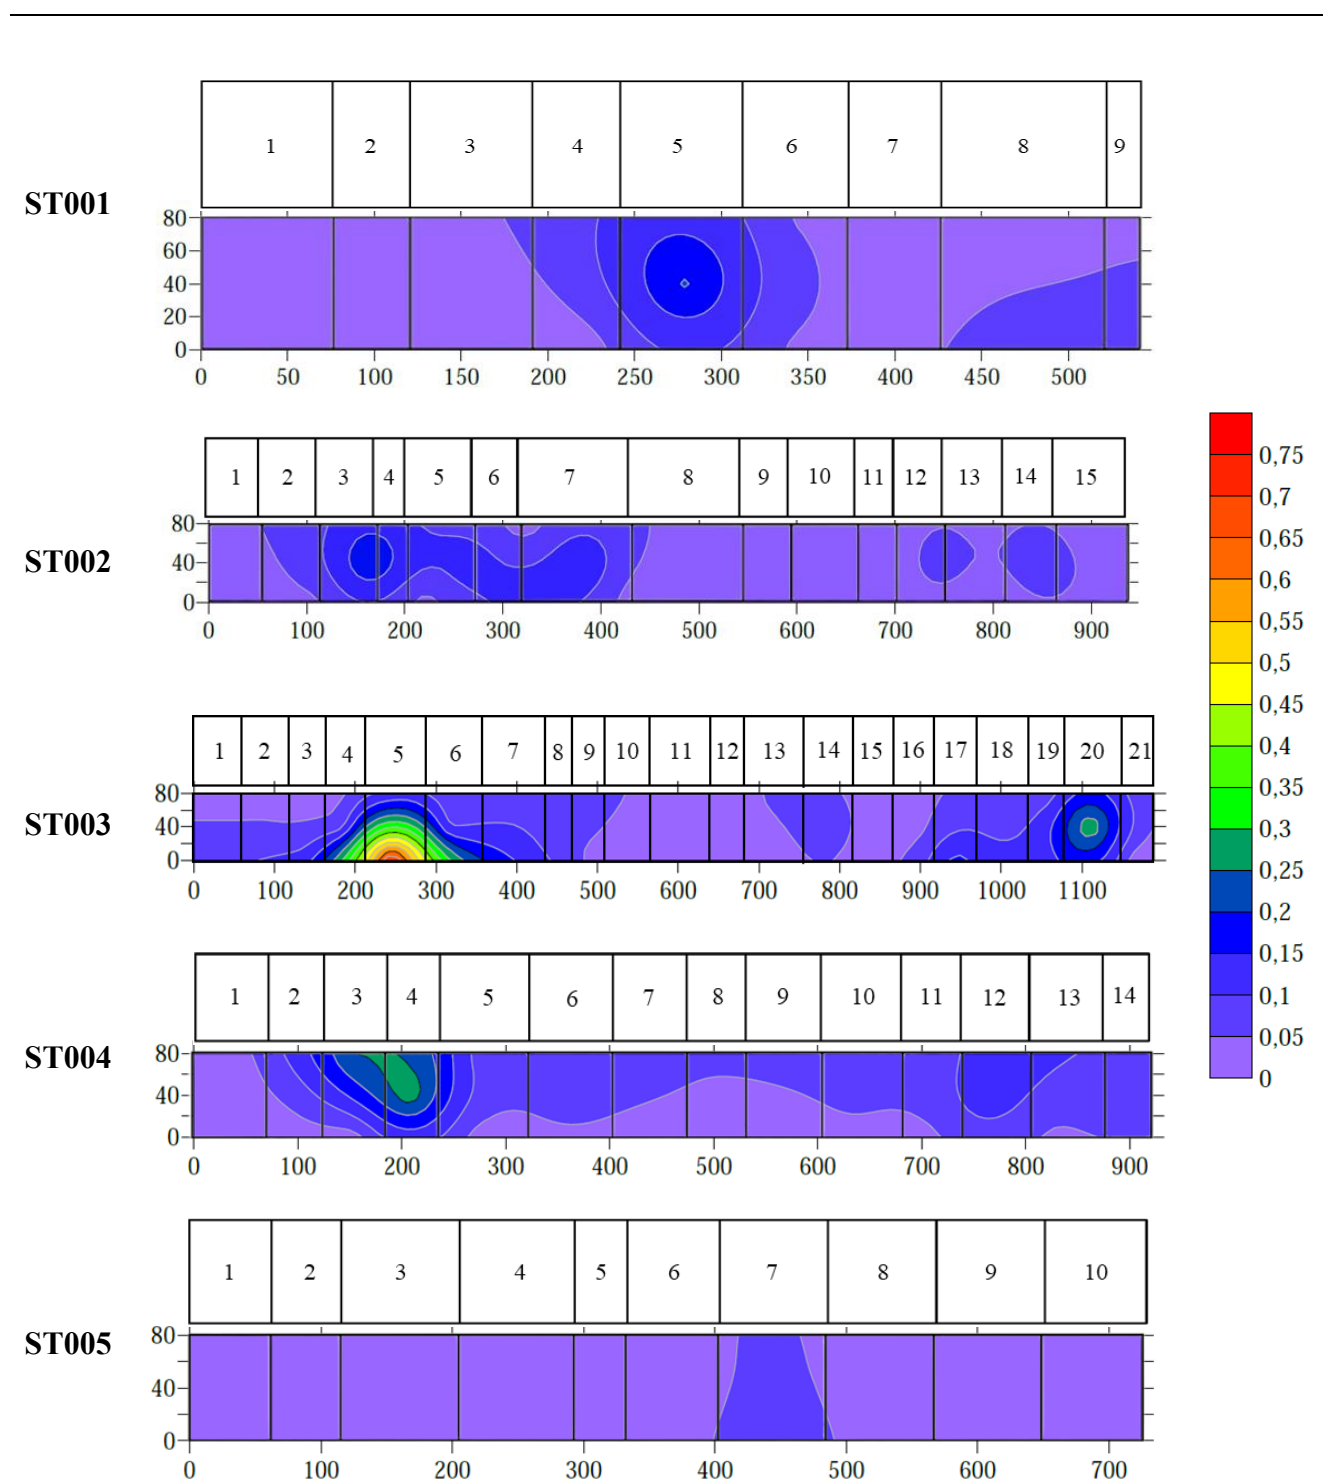
**Tabla 4-11 Mapas de distribución espacial de la concentración de cloruro en las estaciones ST001–ST005  
(Elaboración propia)**
