# Centro Universitario de la Defensa en la Escuela Naval Militar

## TRABAJO FIN DE GRADO

*Diagnóstico mediante técnicas no destructivas para la  
evaluación patológica de un paramento pétreo exterior del Centro  
Universitario de la Defensa (CUD) de Marín*

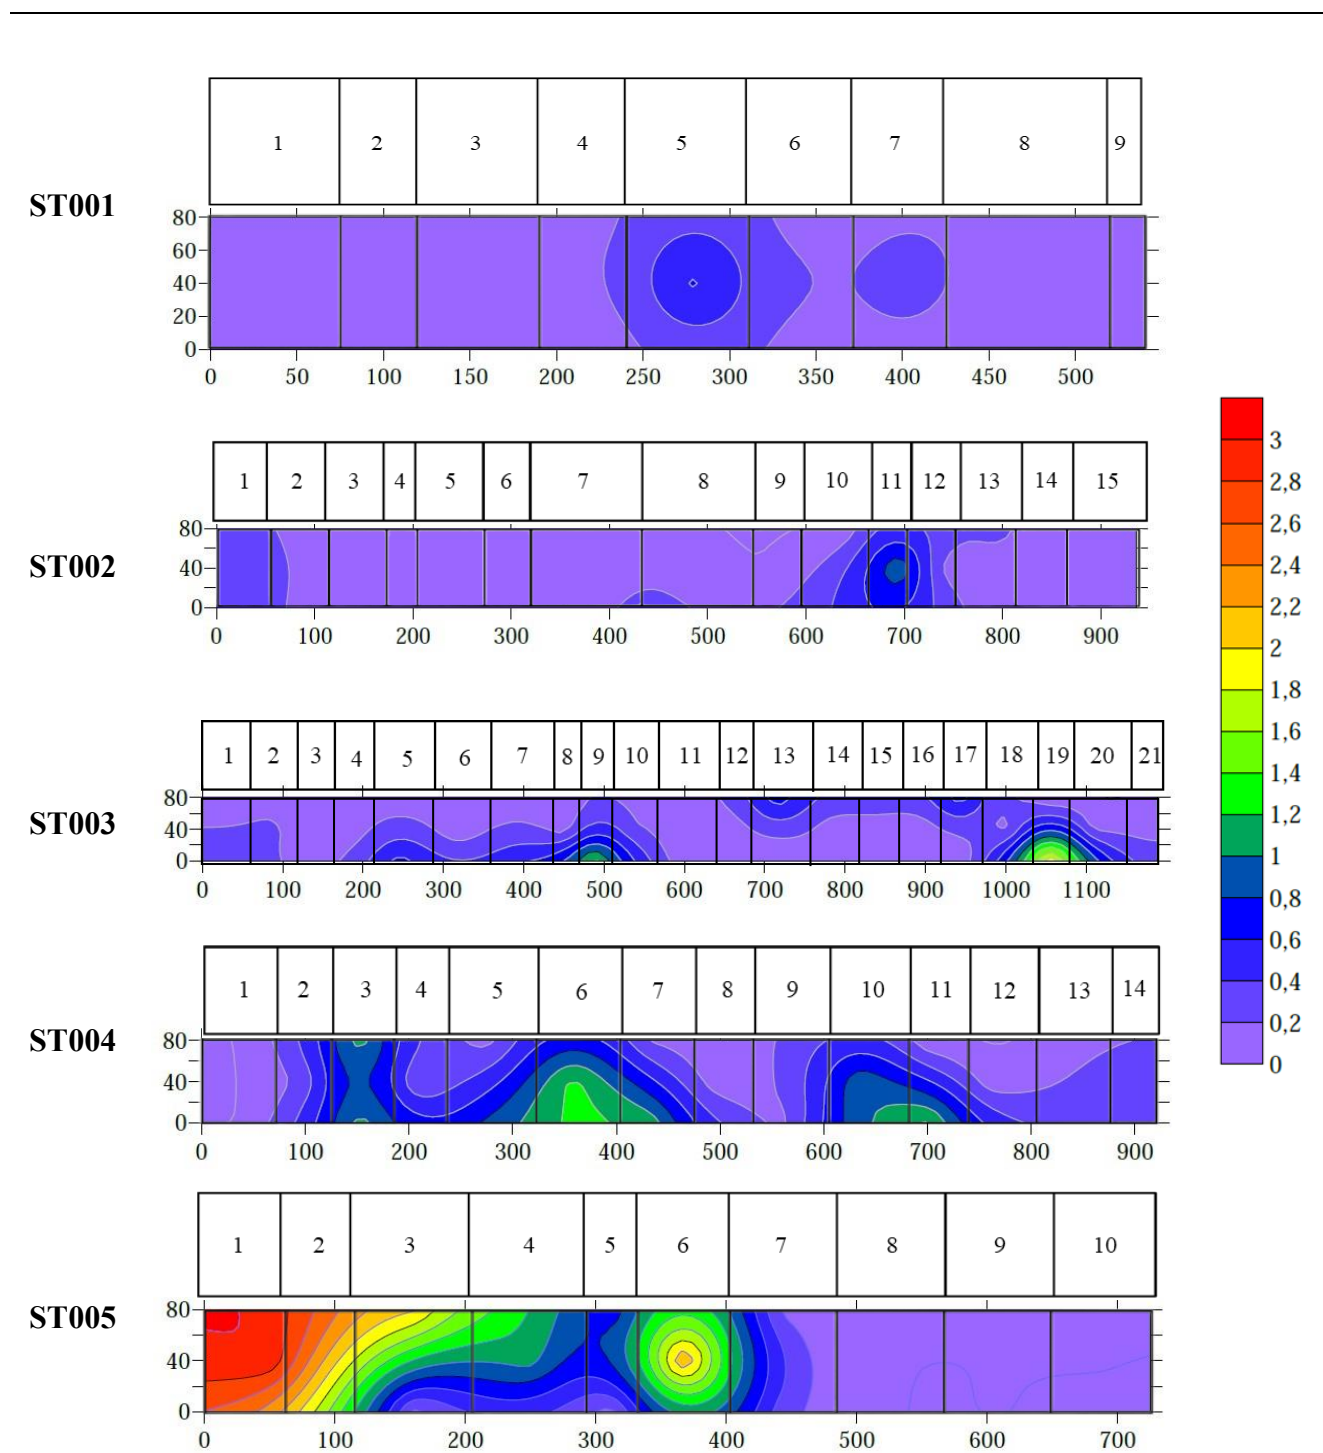
**Tabla 4-12 Mapas de distribución espacial de la concentración de fosfatos en las estaciones ST001–ST005**  
(Elaboración propia)

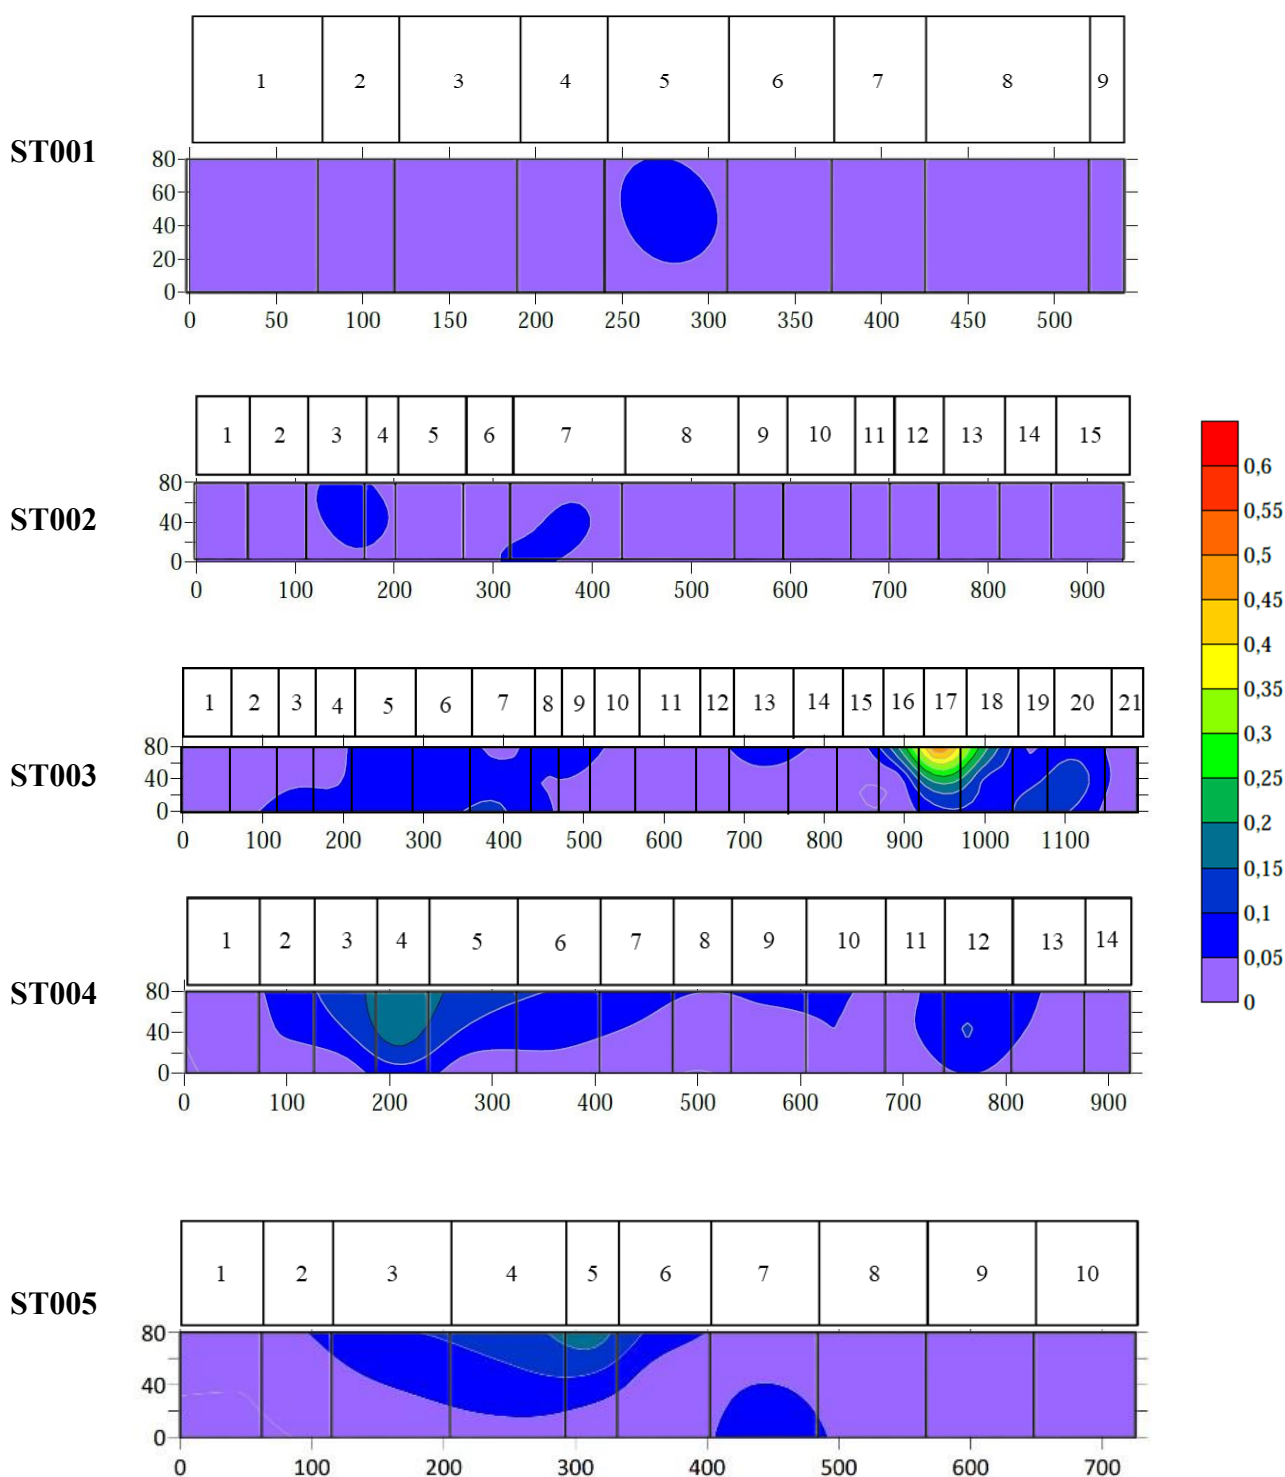
**Tabla 4-13 Mapas de distribución espacial de la concentración de nitrato en las estaciones ST001–ST005  
(Elaboración propia)**

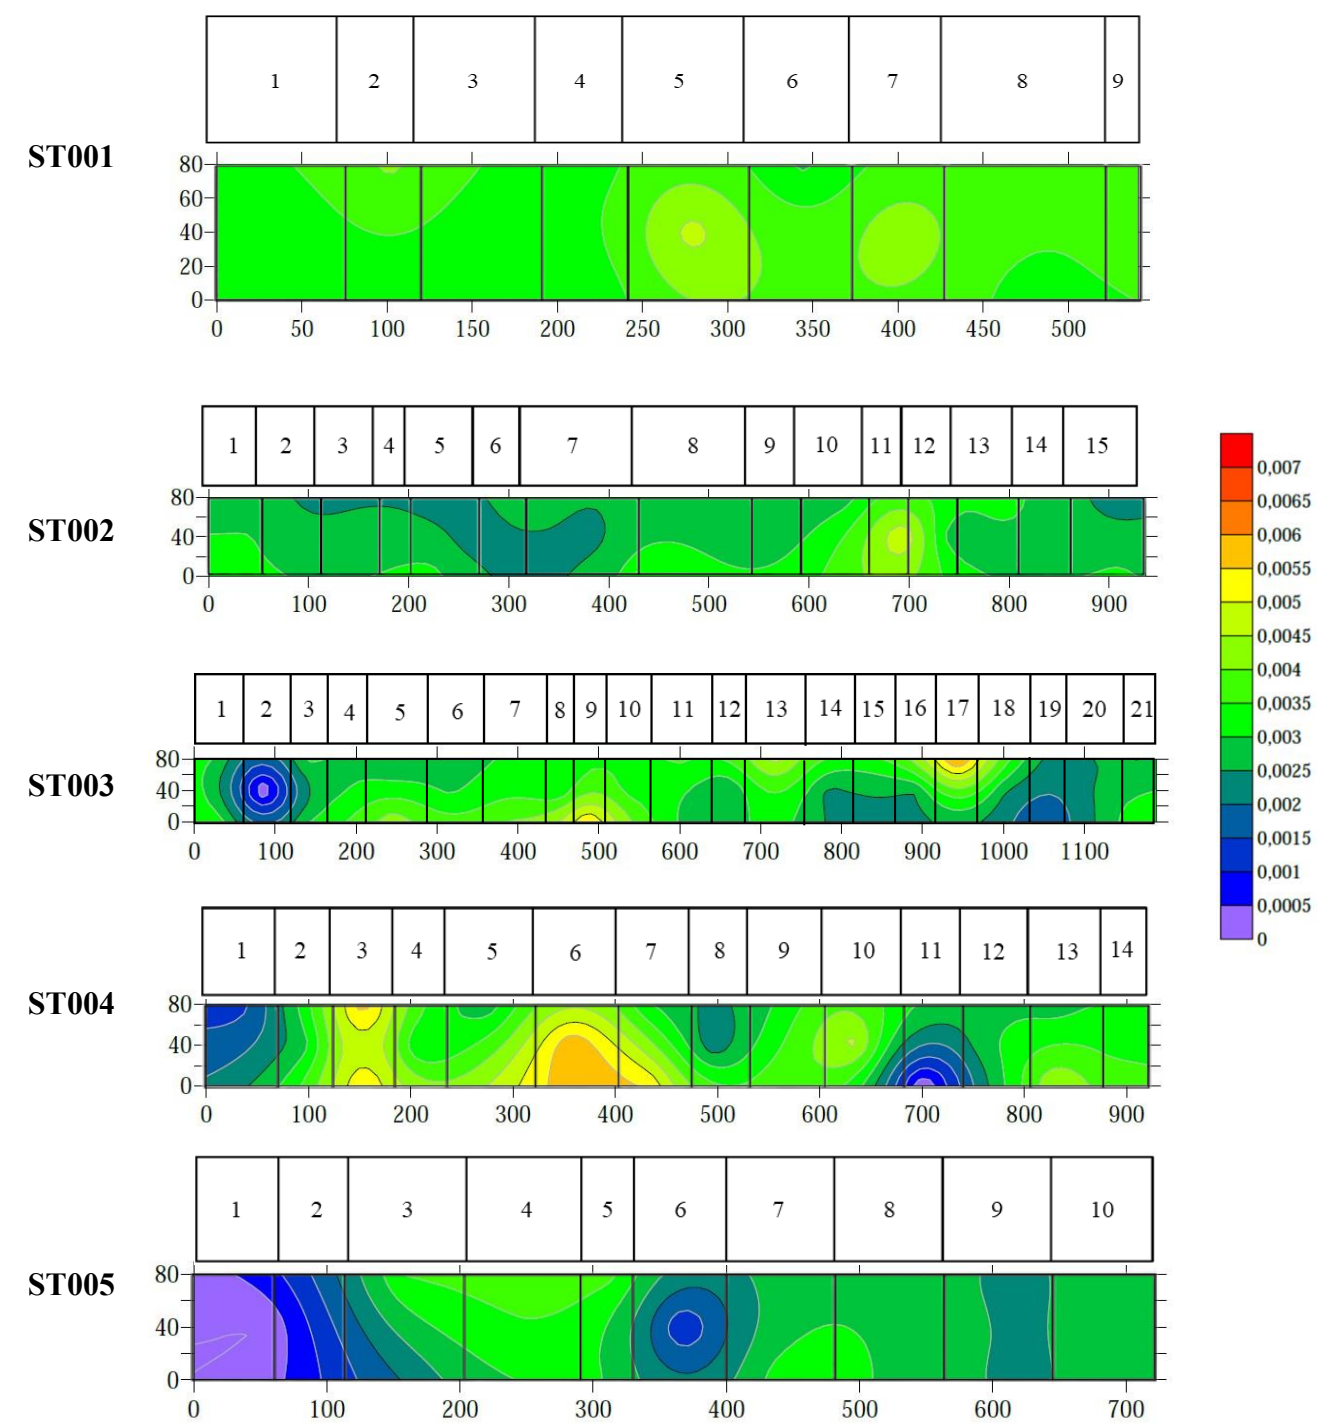
**Tabla 4-14 Mapas de distribución espacial de la concentración de sulfato en las estaciones ST001–ST005  
(Elaboración propia)**

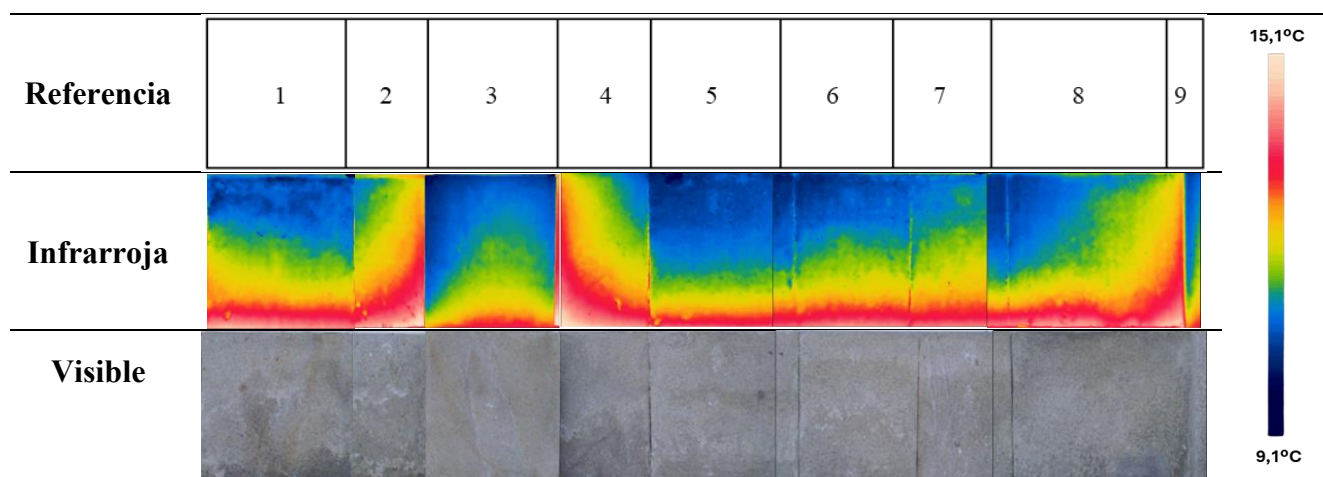
**Tabla 4-15 Mapa térmico e imagen visible obtenidos mediante termografía infrarroja pasiva en el paramento correspondiente a la Estación 1 (ST001) (Elaboración propia)**

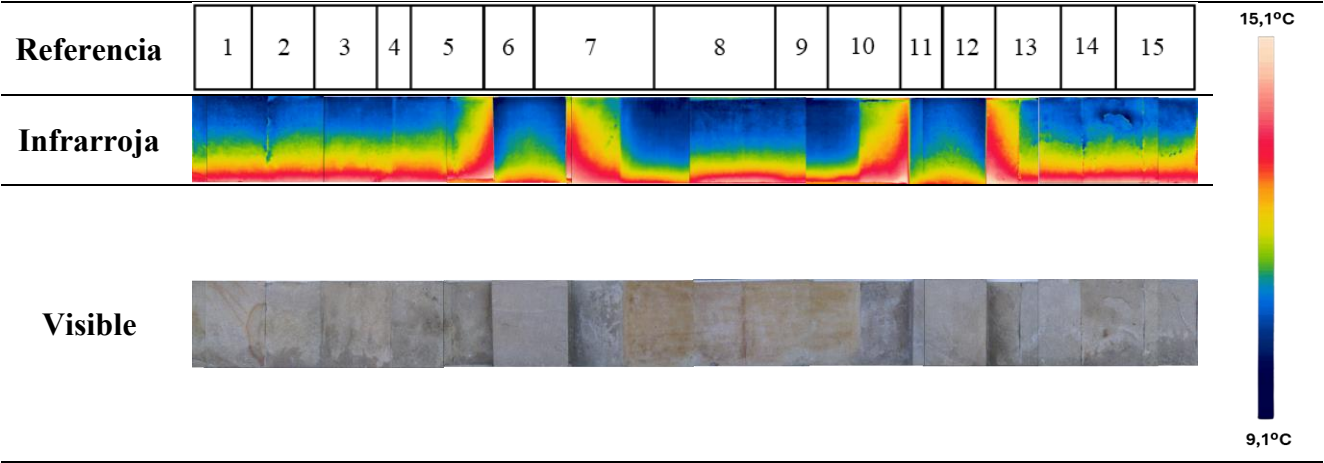
**Tabla 4-16 Mapa térmico e imagen visible obtenidos mediante termografía infrarroja pasiva en el paramento correspondiente a la Estación 2 (ST002) (Elaboración propia)**

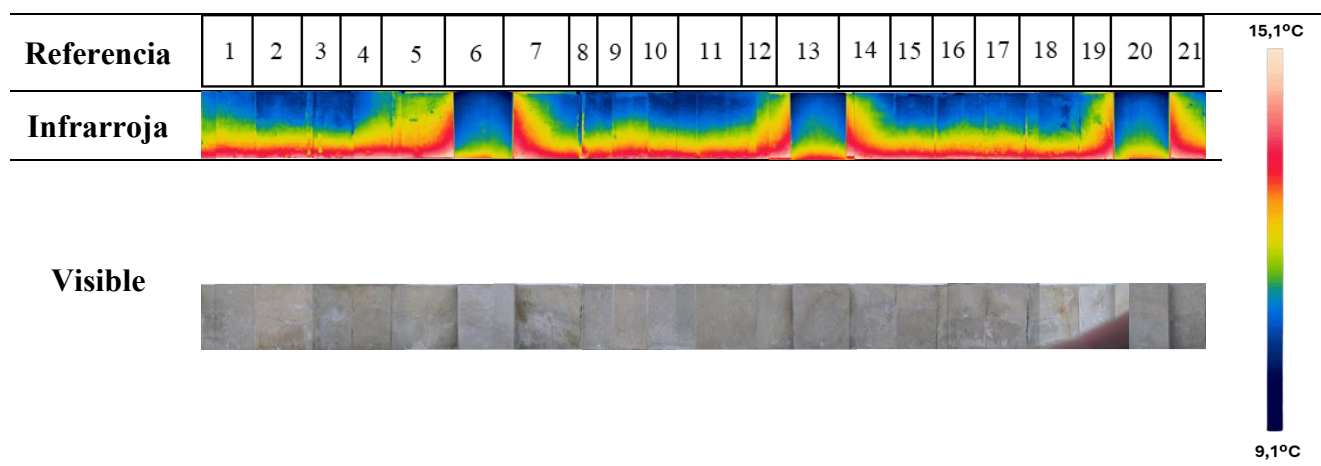
**Tabla 4-17 Mapa térmico e imagen visible obtenidos mediante termografía infrarroja pasiva en el paramento correspondiente a la Estación 3 (ST003) (Elaboración propia)**

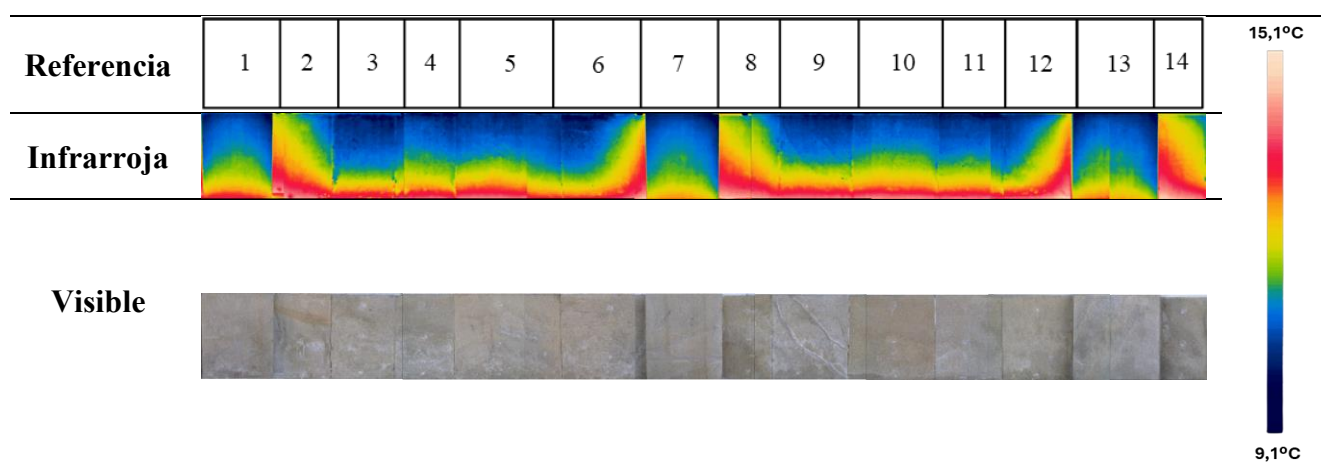
**Tabla 4-18 Mapa térmico e imagen visible obtenidos mediante termografía infrarroja pasiva en el paramento correspondiente a la Estación 4 (ST004) (Elaboración propia)**

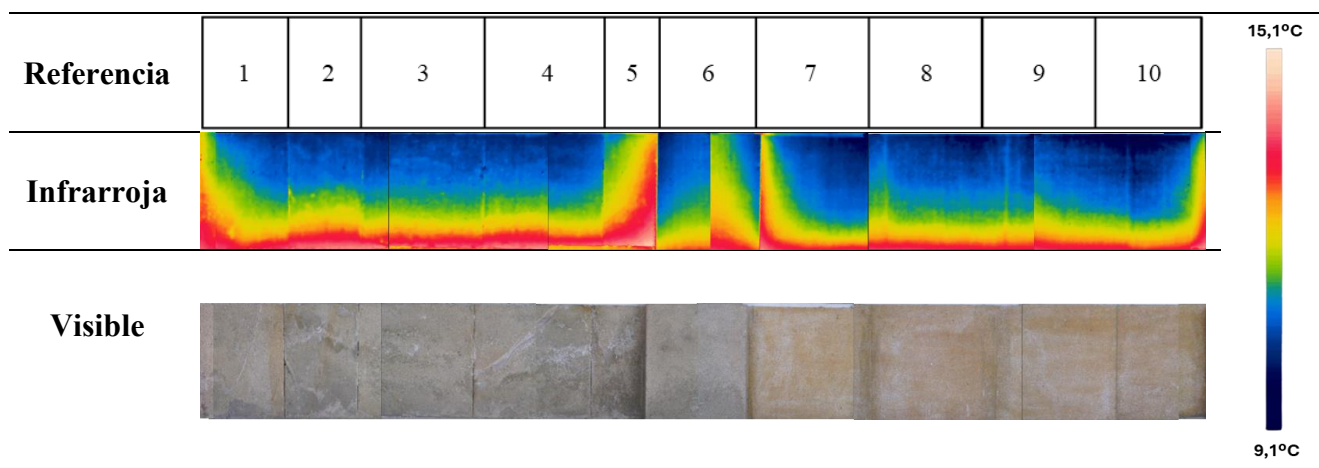
**Tabla 4-19 Mapa térmico e imagen visible obtenidos mediante termografía infrarroja pasiva en el paramento correspondiente a la Estación 5 (ST005) (Elaboración propia)**

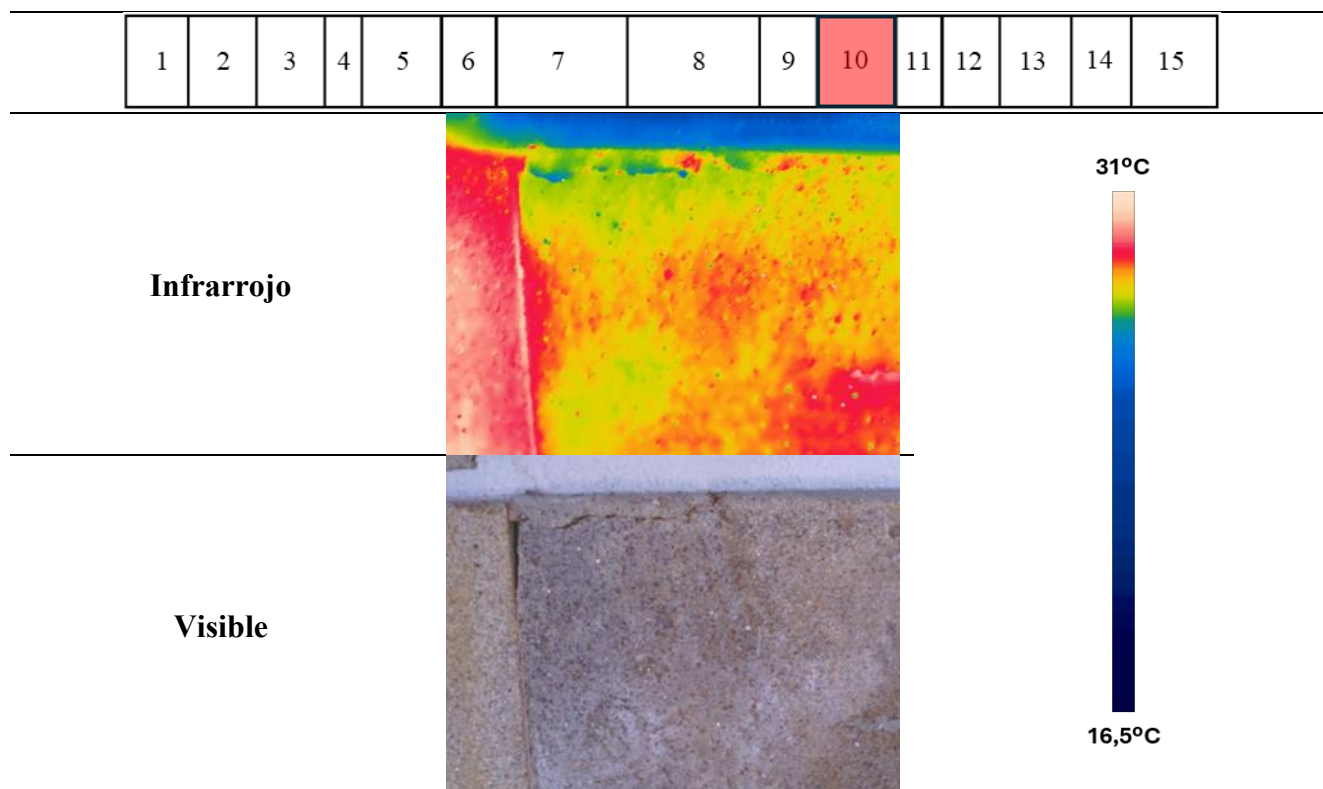
**Tabla 4-20 Registro termográfico infrarrojo y visible de la zona 1 identificada en la Estación 2, sillar 10  
(Elaboración propia)**

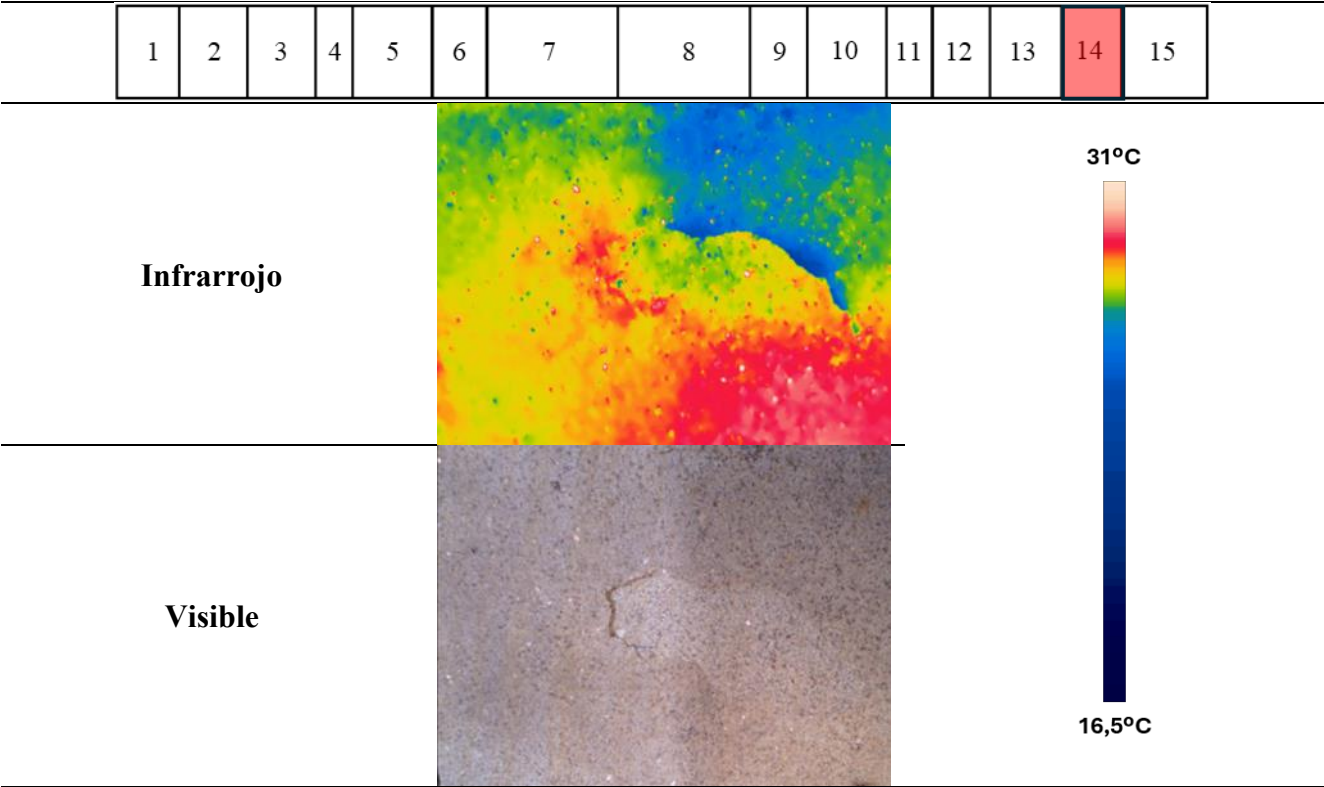
**Tabla 4-21 Registro termográfico infrarrojo y visible de la zona 2 identificada en la Estación 2, sillar 14 (Elaboración propia)**

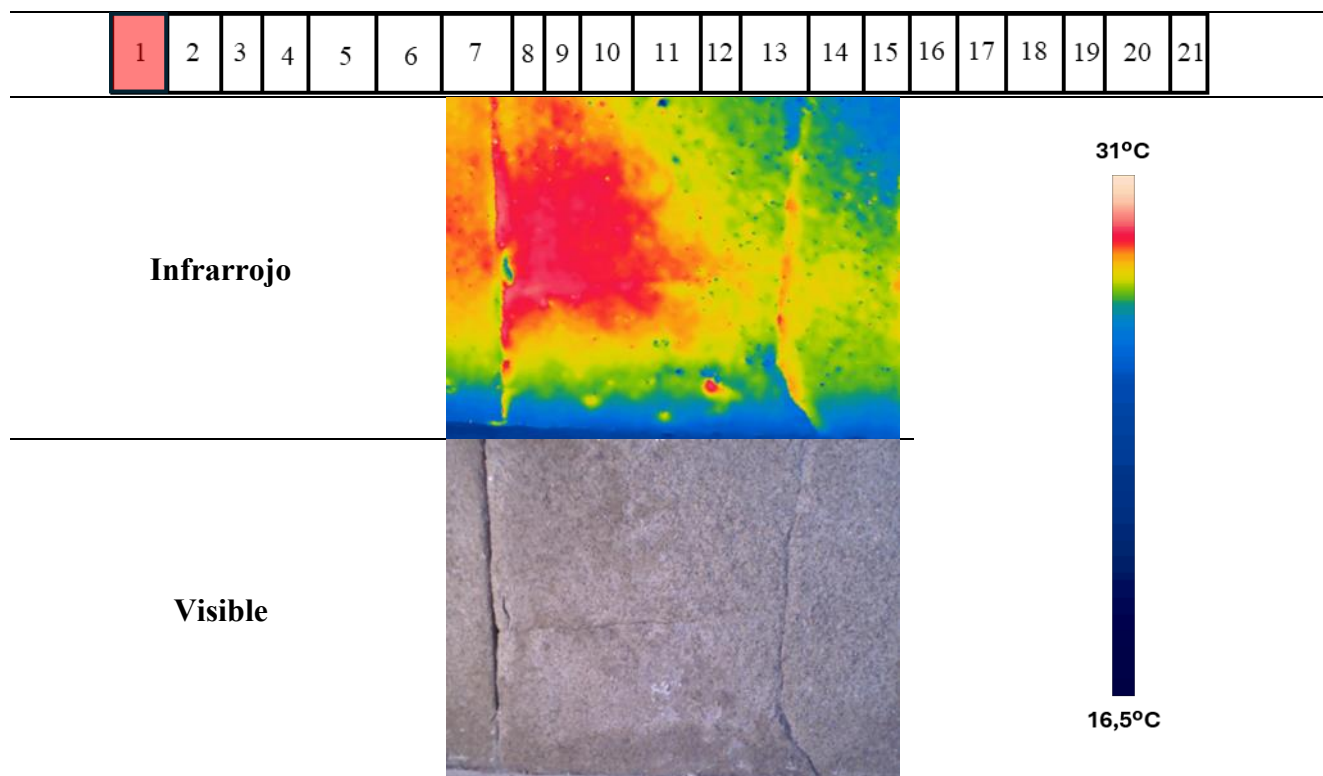
**Tabla 4-22 Registro termográfico infrarrojo y visible de la zona 3 identificada en la Estación 3, sillar 1  
(Elaboración propia)**

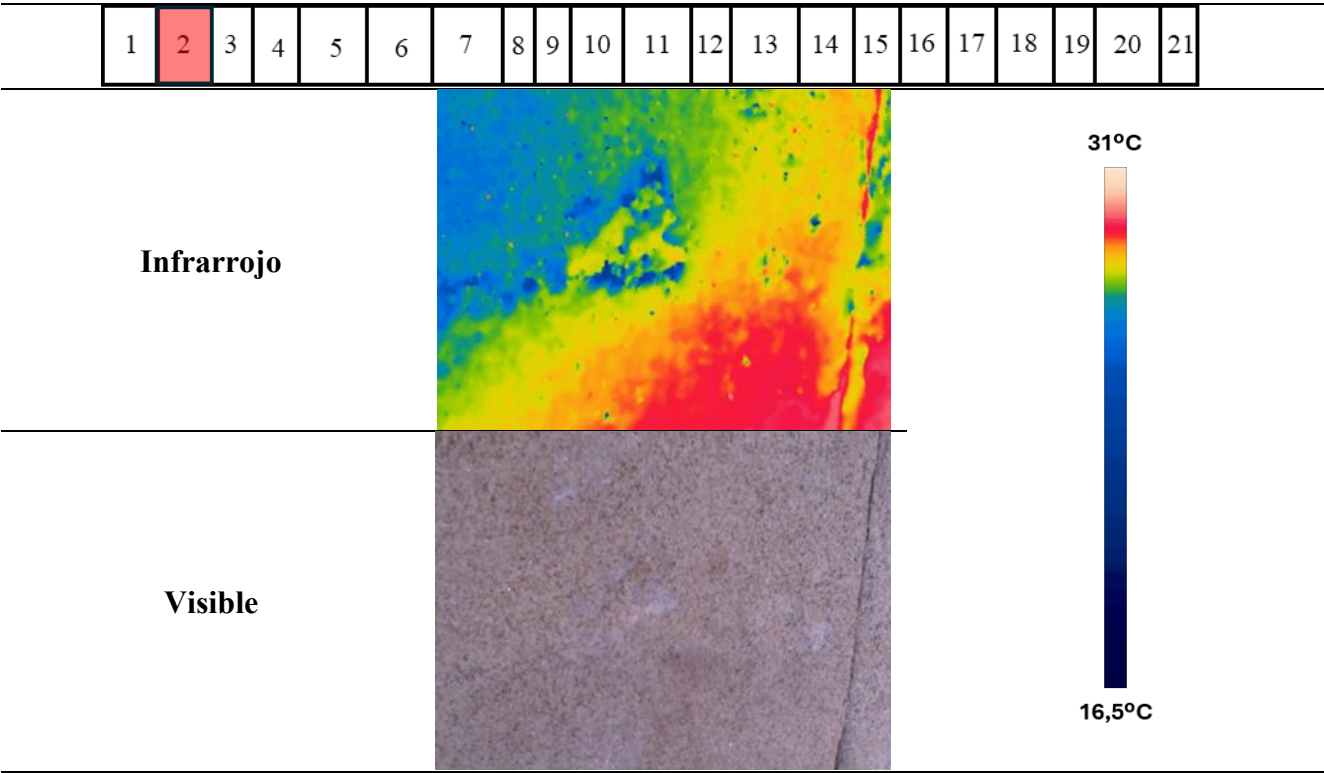
**Tabla 4-23 Registro termográfico infrarrojo y visible de la zona 4 identificada en la Estación 3, sillar 2 (Elaboración propia)**

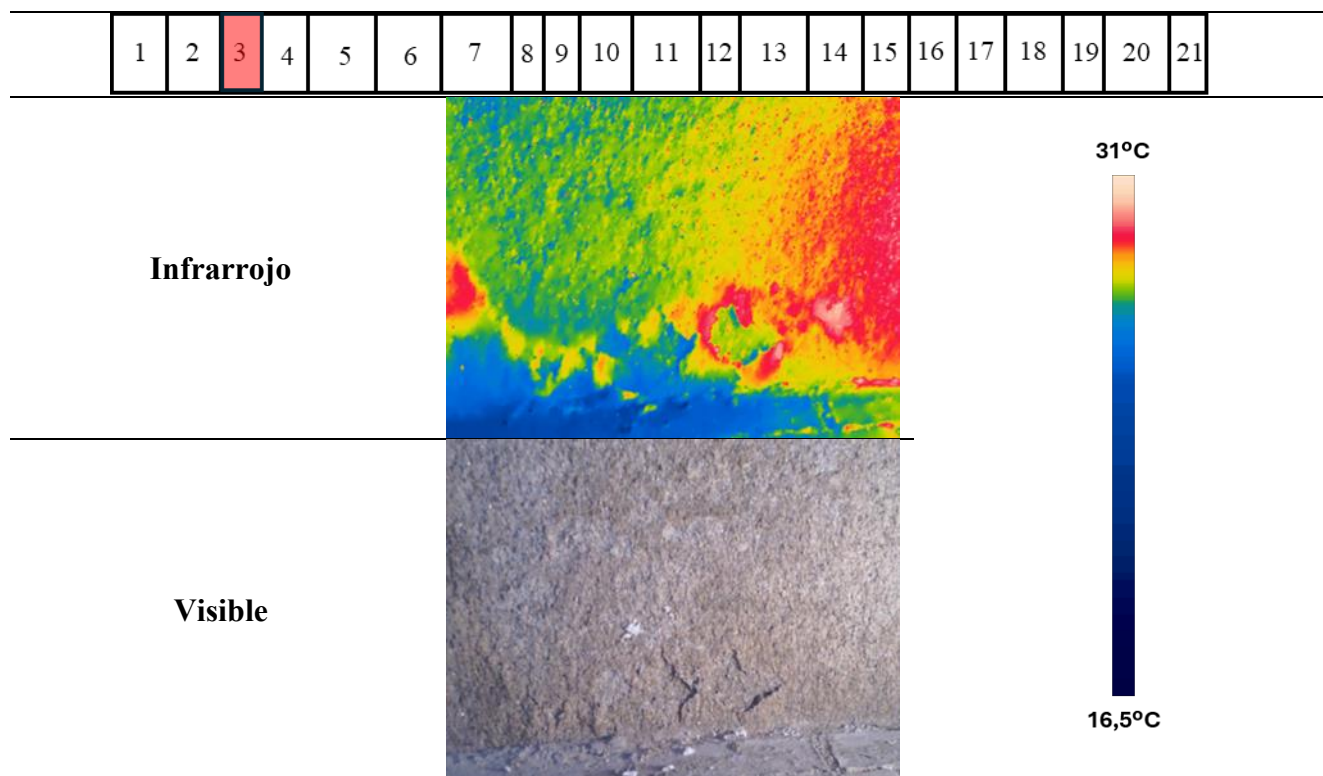
**Tabla 4-24 Registro termográfico infrarrojo y visible de la zona 5 identificada en la Estación 3, sillar 3  
(Elaboración propia)**

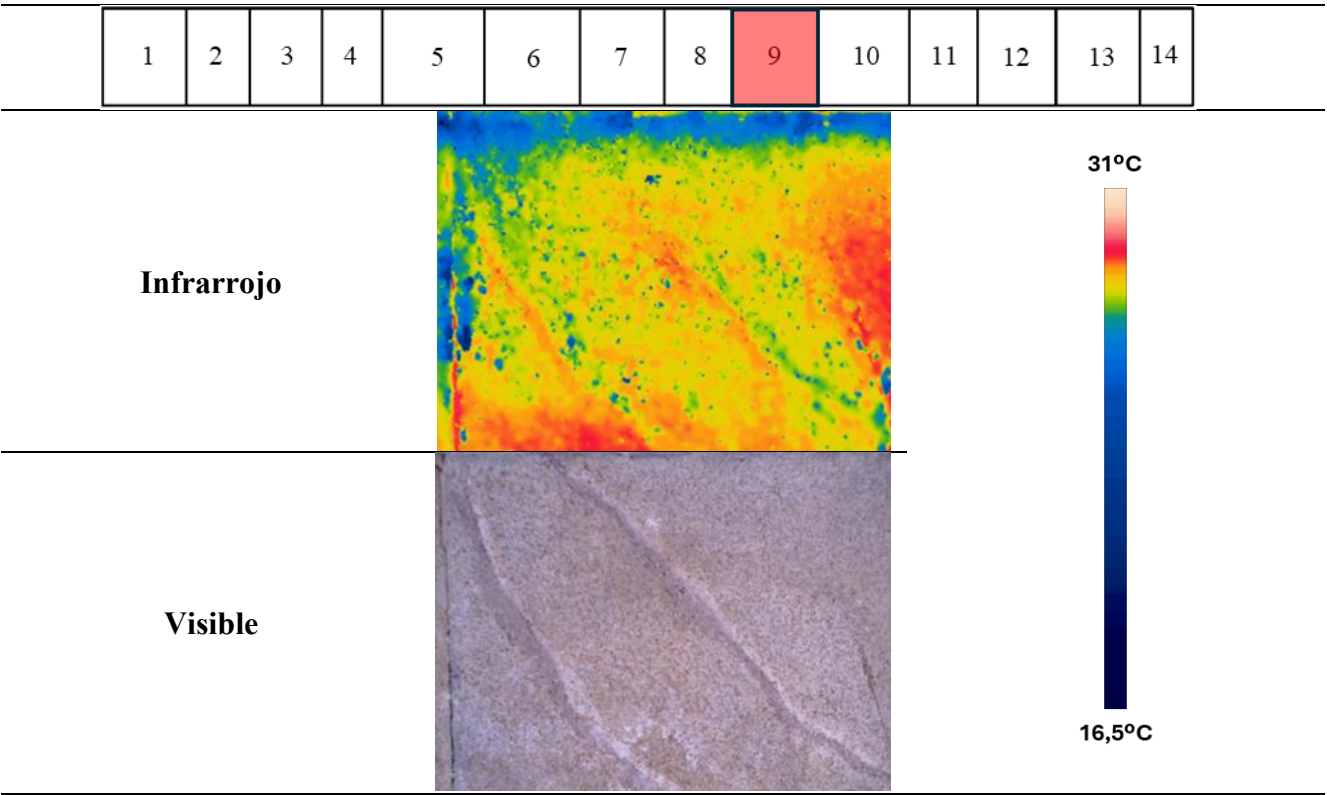
**Tabla 4-25 Registro termográfico infrarrojo y visible de la zona 6 identificada en la Estación 4, sillar 9 (Elaboración propia)**

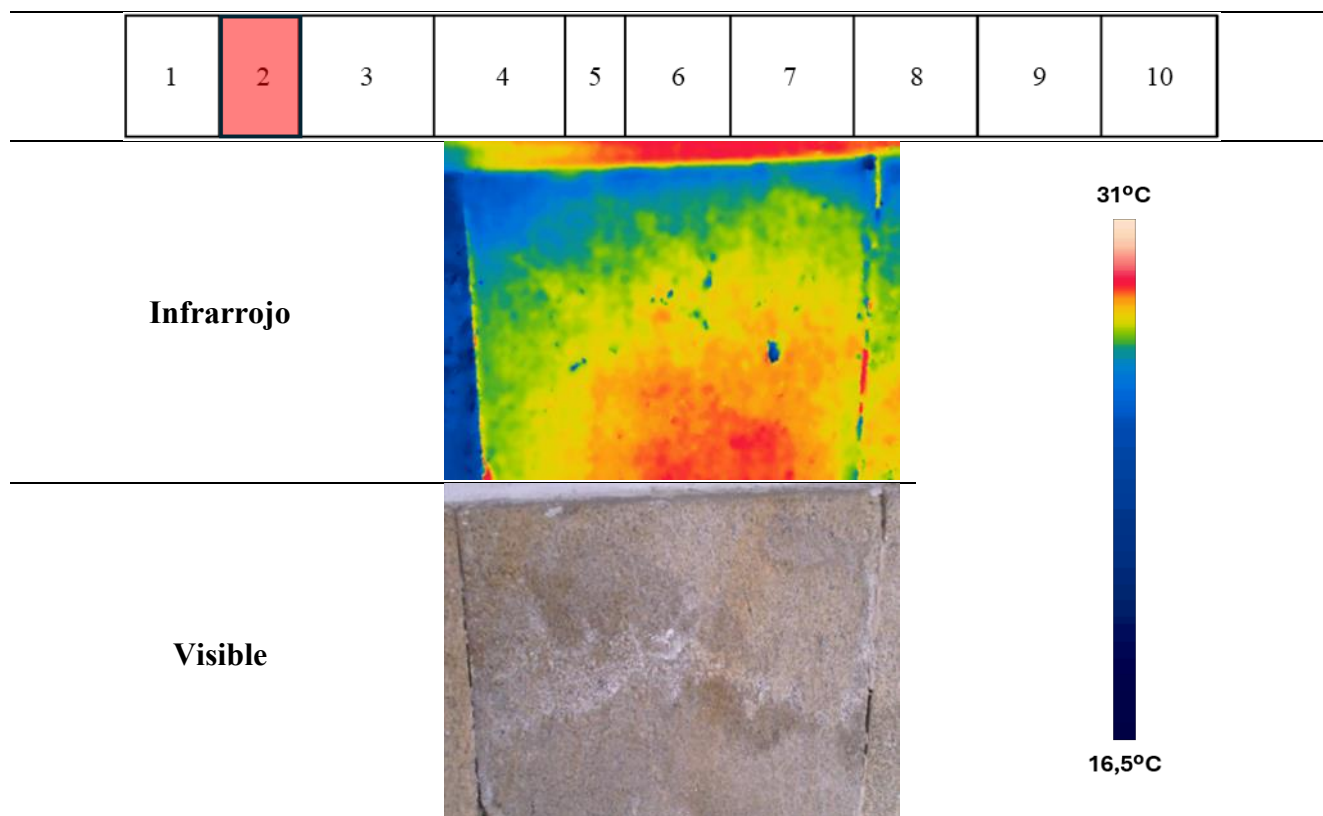
**Tabla 4-26 Registro termográfico infrarrojo y visible de la zona 7 identificada en la Estación 5, sillar 2  
(Elaboración propia)**

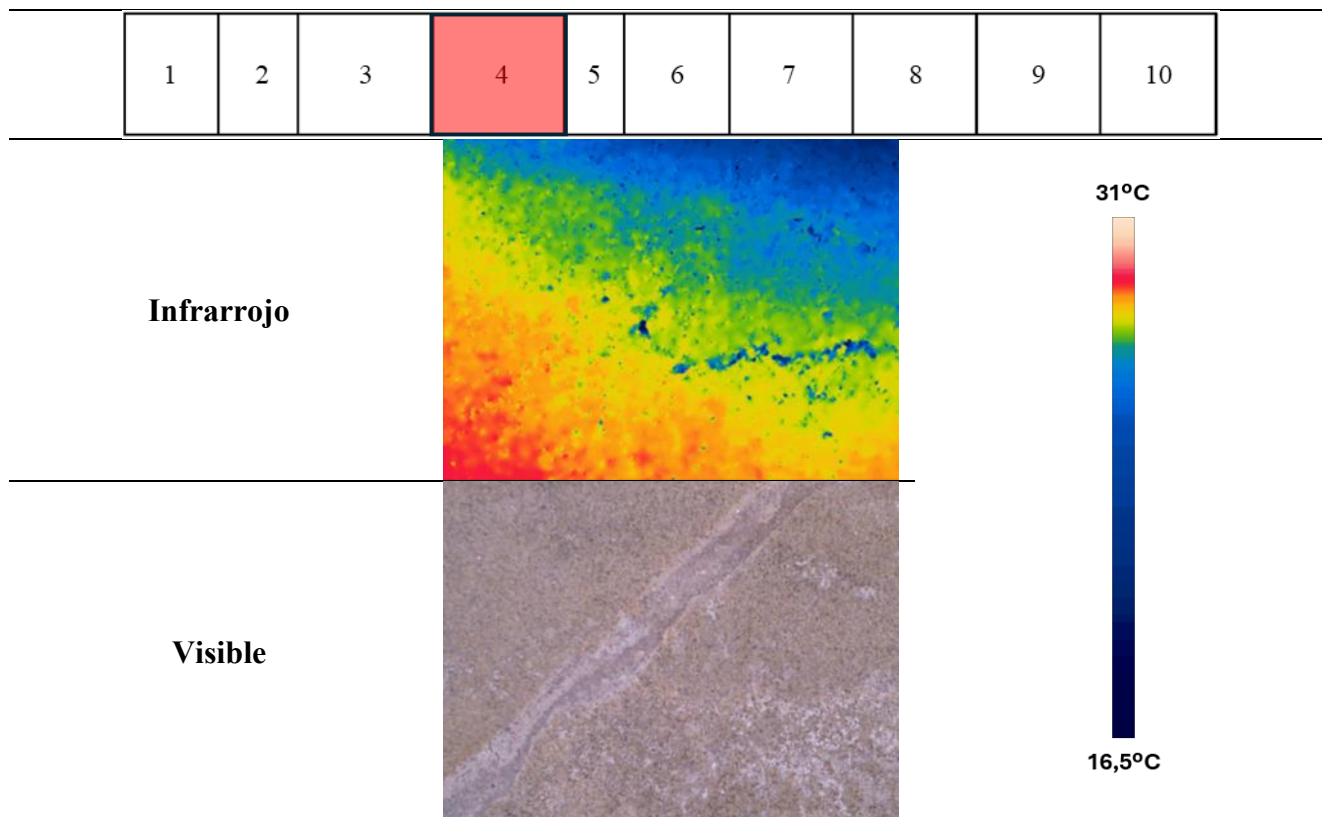
**Tabla 4-27 Registro termográfico infrarrojo y visible de la zona 8 identificada en la Estación 5, sillar 4 (Elaboración propia)**
